НАЦИОНАЛЬНЫЙ ИССЛЕДОВАТЕЛЬСКИЙ  
МОСКОВСКИЙ ГОСУДАРСТВЕННЫЙ СТРОИТЕЛЬНЫЙ УНИВЕРСИТЕТ

# ГЕОФИЗИЧЕСКИЕ ИССЛЕДОВАНИЯ КОНСТРУКЦИЙ И ГРУНТОВ ОСНОВАНИЯ

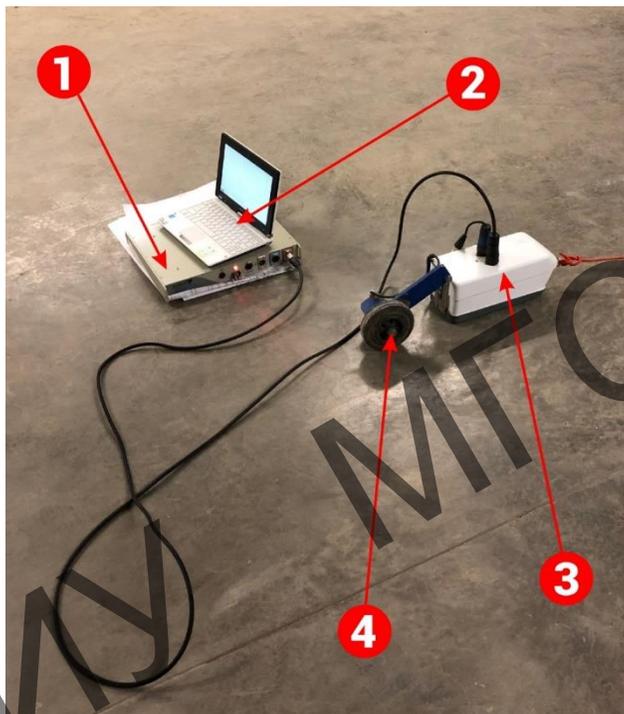
Георадар PYTHON-3  
с комплектом антенн 25-100 МГц  
Глубина до 40 м

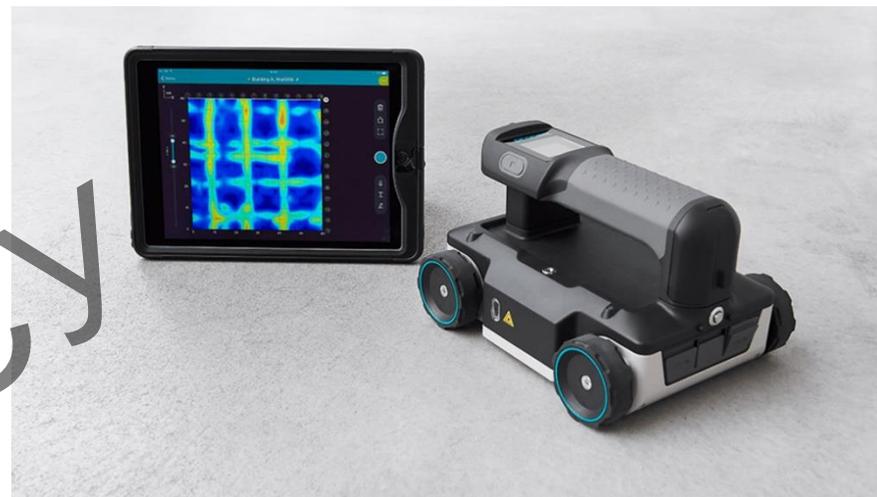
Георадар Zond-12e-advanced  
с антеннами 1,5 и 2,0 ГГц  
Глубина до 1-1,5 м

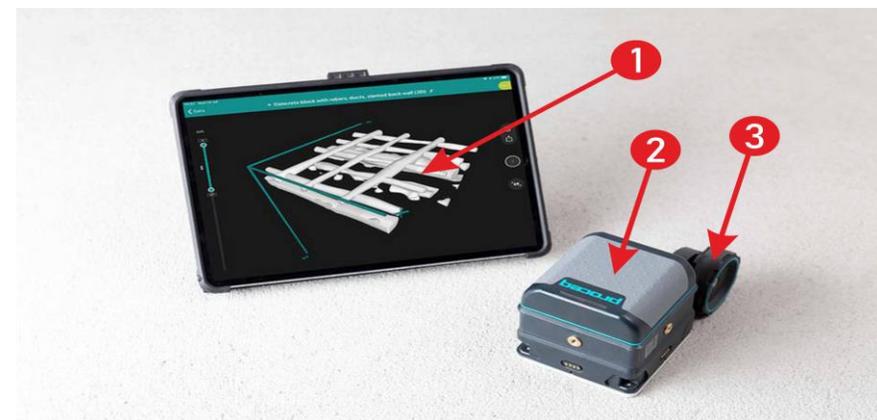
Георадары Proceq GP 8000, GP 8800  
с частотным диапазоном 0,2...4,0 ГГц  
Глубина до 70см

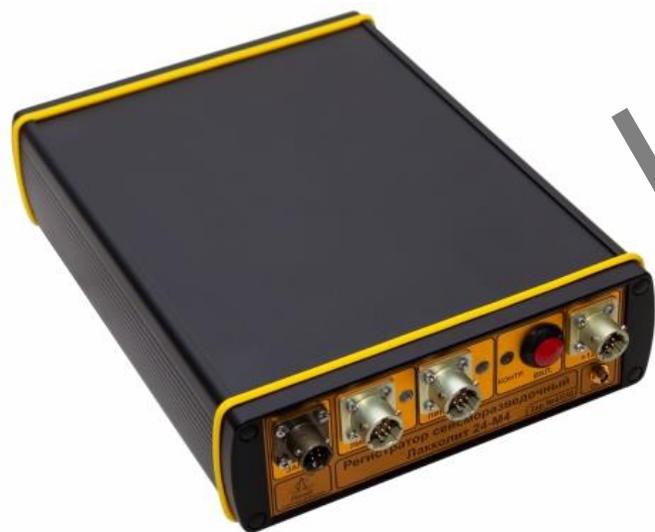
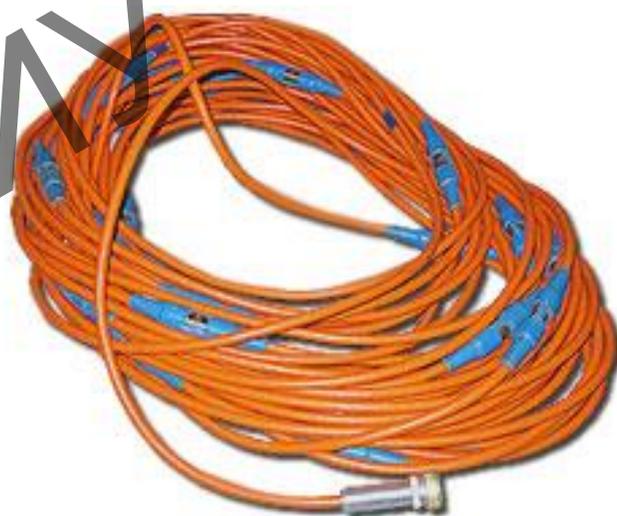
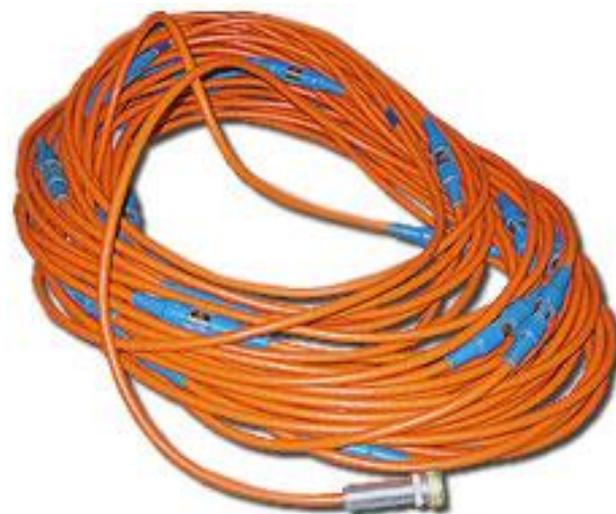
**Геофизические сейсмические исследования** грунтов проводятся специализированной аппаратурой «Лакколит».

При помощи сейсморазведки изучается глубинное строение Земли, выделяются месторождения полезных ископаемых (в основном нефти и газа), решаются задачи гидрогеологии и инженерной геологии, проводится сейсмическое микрорайонирование.

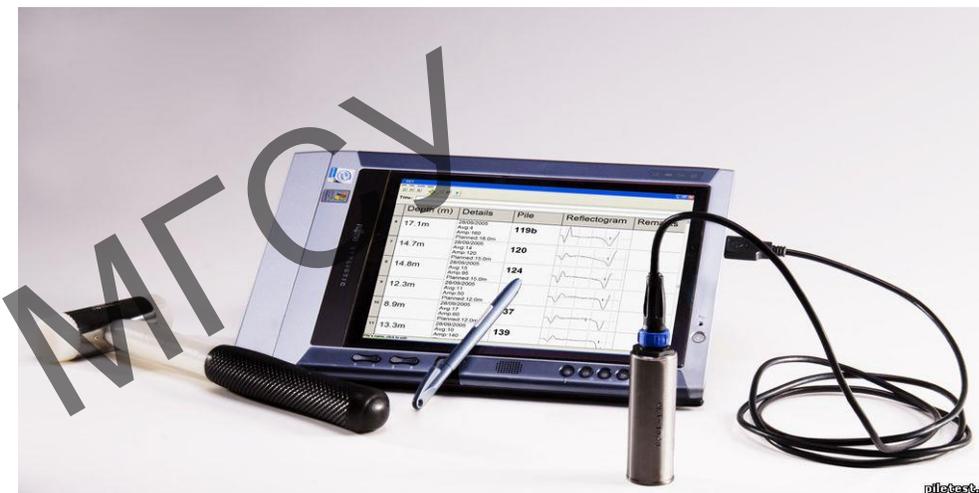
Акустический тестер свай  
PET Piletest (Великобритания)

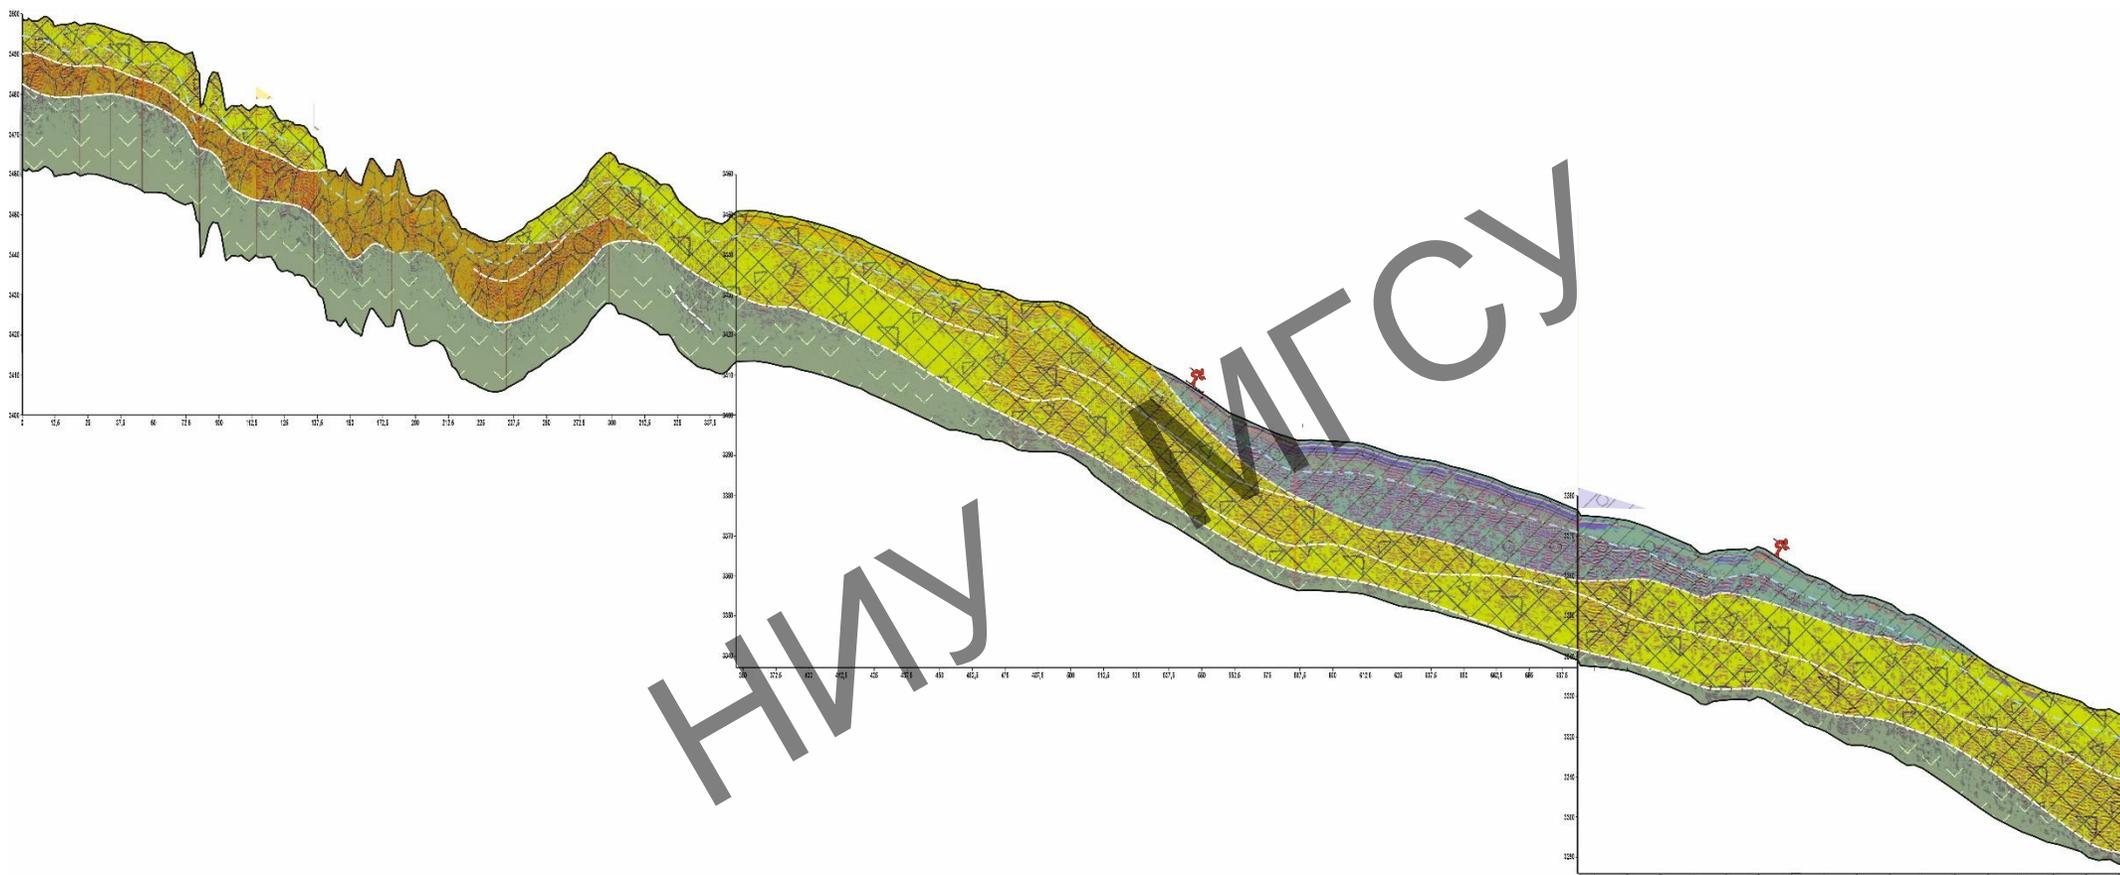
Практически единственный метод, позволяющий получить данные о строении грунтов для проектируемого строительства в сложнейших условиях гор, больших уклонов, высокогорья, ледников и мерзлоты. Результаты геофизических исследований, выполненных методом георадиолокационного зондирования. Построены геологические разрезы.

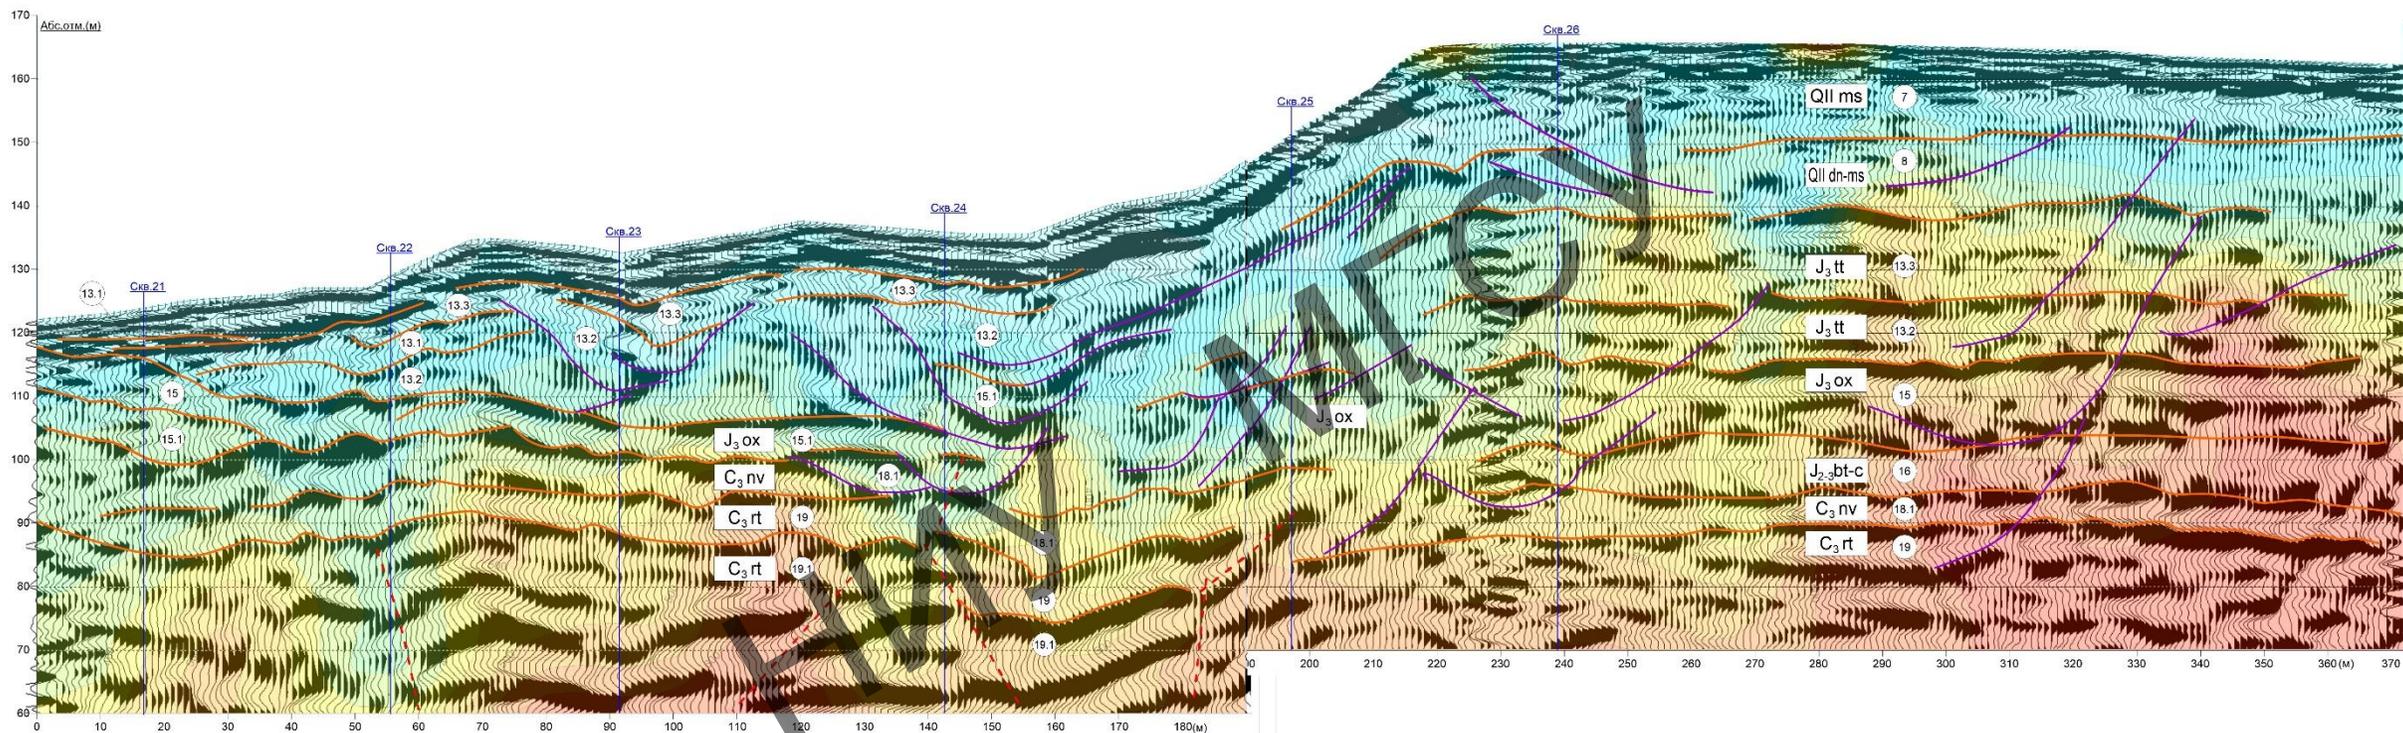
Результаты геофизических исследований, выполненных методом МОВ ОГТ. Построены геологические разрезы, определены оползневые тела, определены стенки отрыва, по которым может образоваться новый оползень.

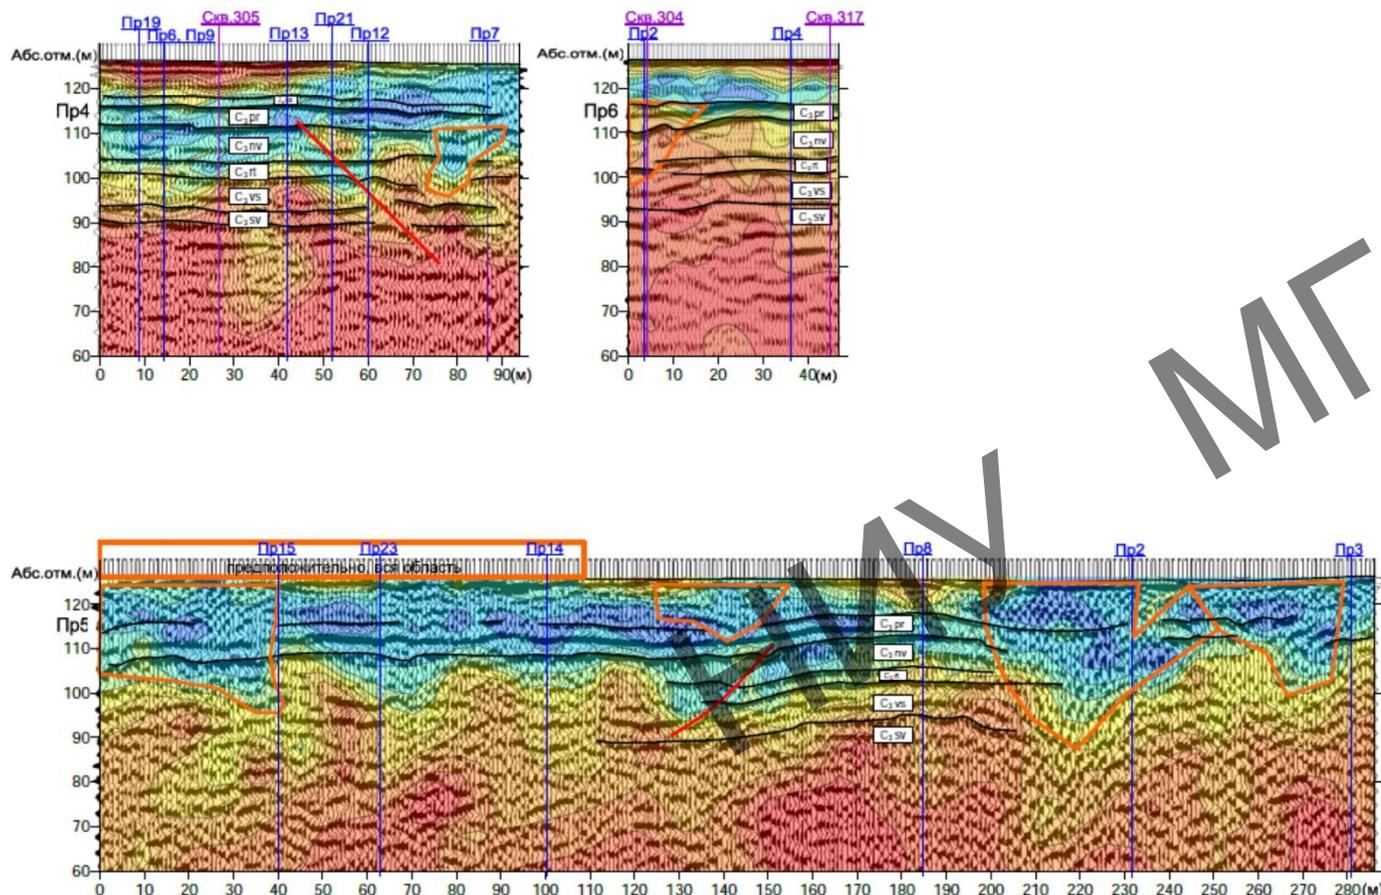
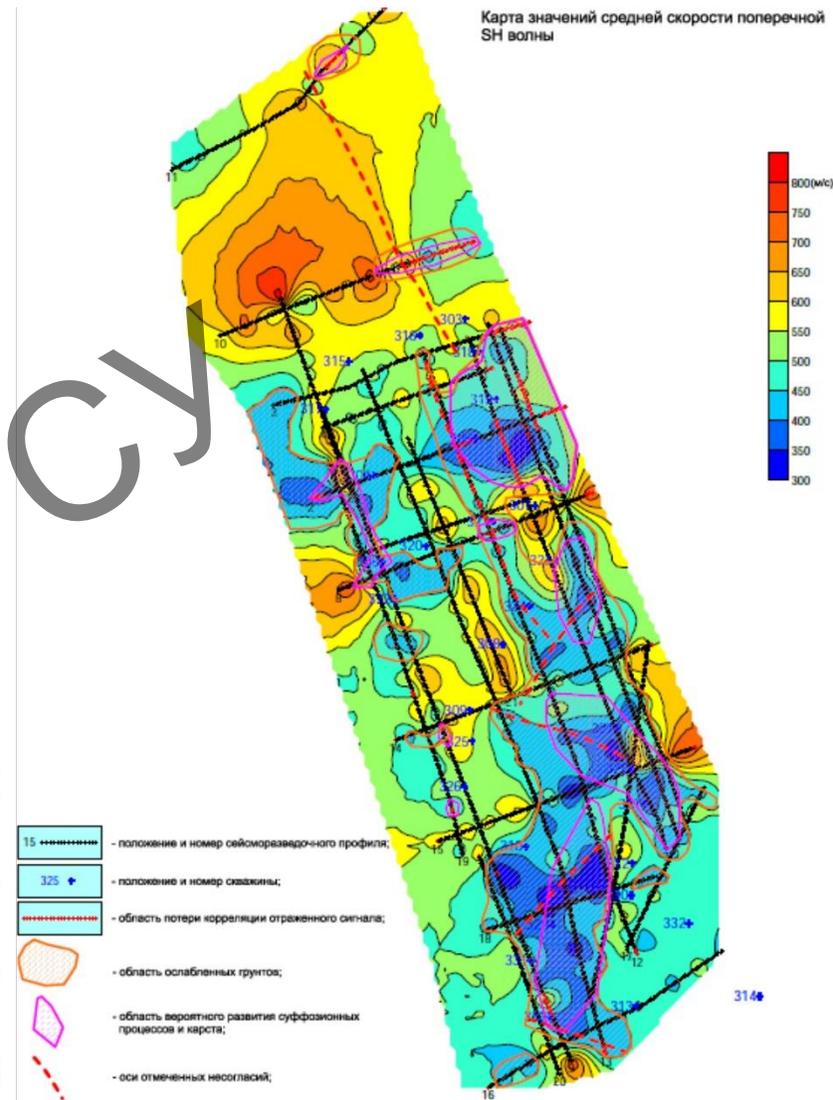
Результаты геофизических исследований, выполненных методом МОВ ОГТ. Построены геологические разрезы. Определены проявления карстовых процессов. Определены зоны трещиноватости.

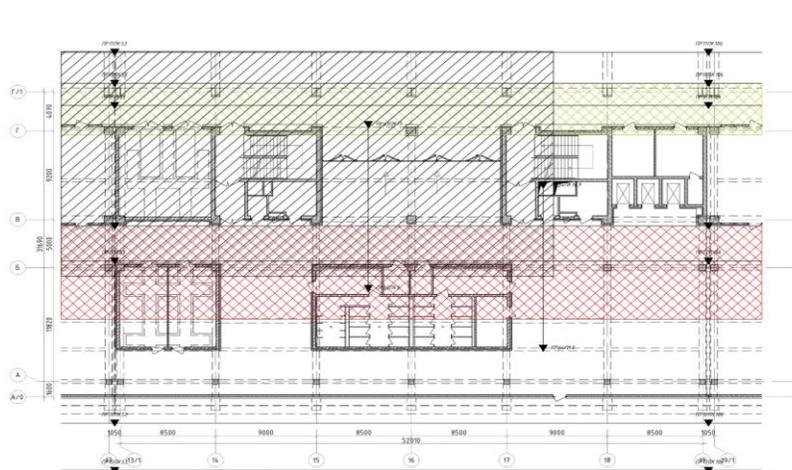
# ОБЪЕКТЫ – ЗДАНИЕ ГЛАВНОЙ ТРИБУНЫ ФОРМУЛА-1

Положение георадиолокационного профиля и его пикет

- Положение выделенных по данным георадиолокации зон повышенного увлажнения
- Наличие фундаментной плиты по данным георадиолокации подтверждено
- Наличие фундаментной плиты по данным георадиолокации не подтверждено

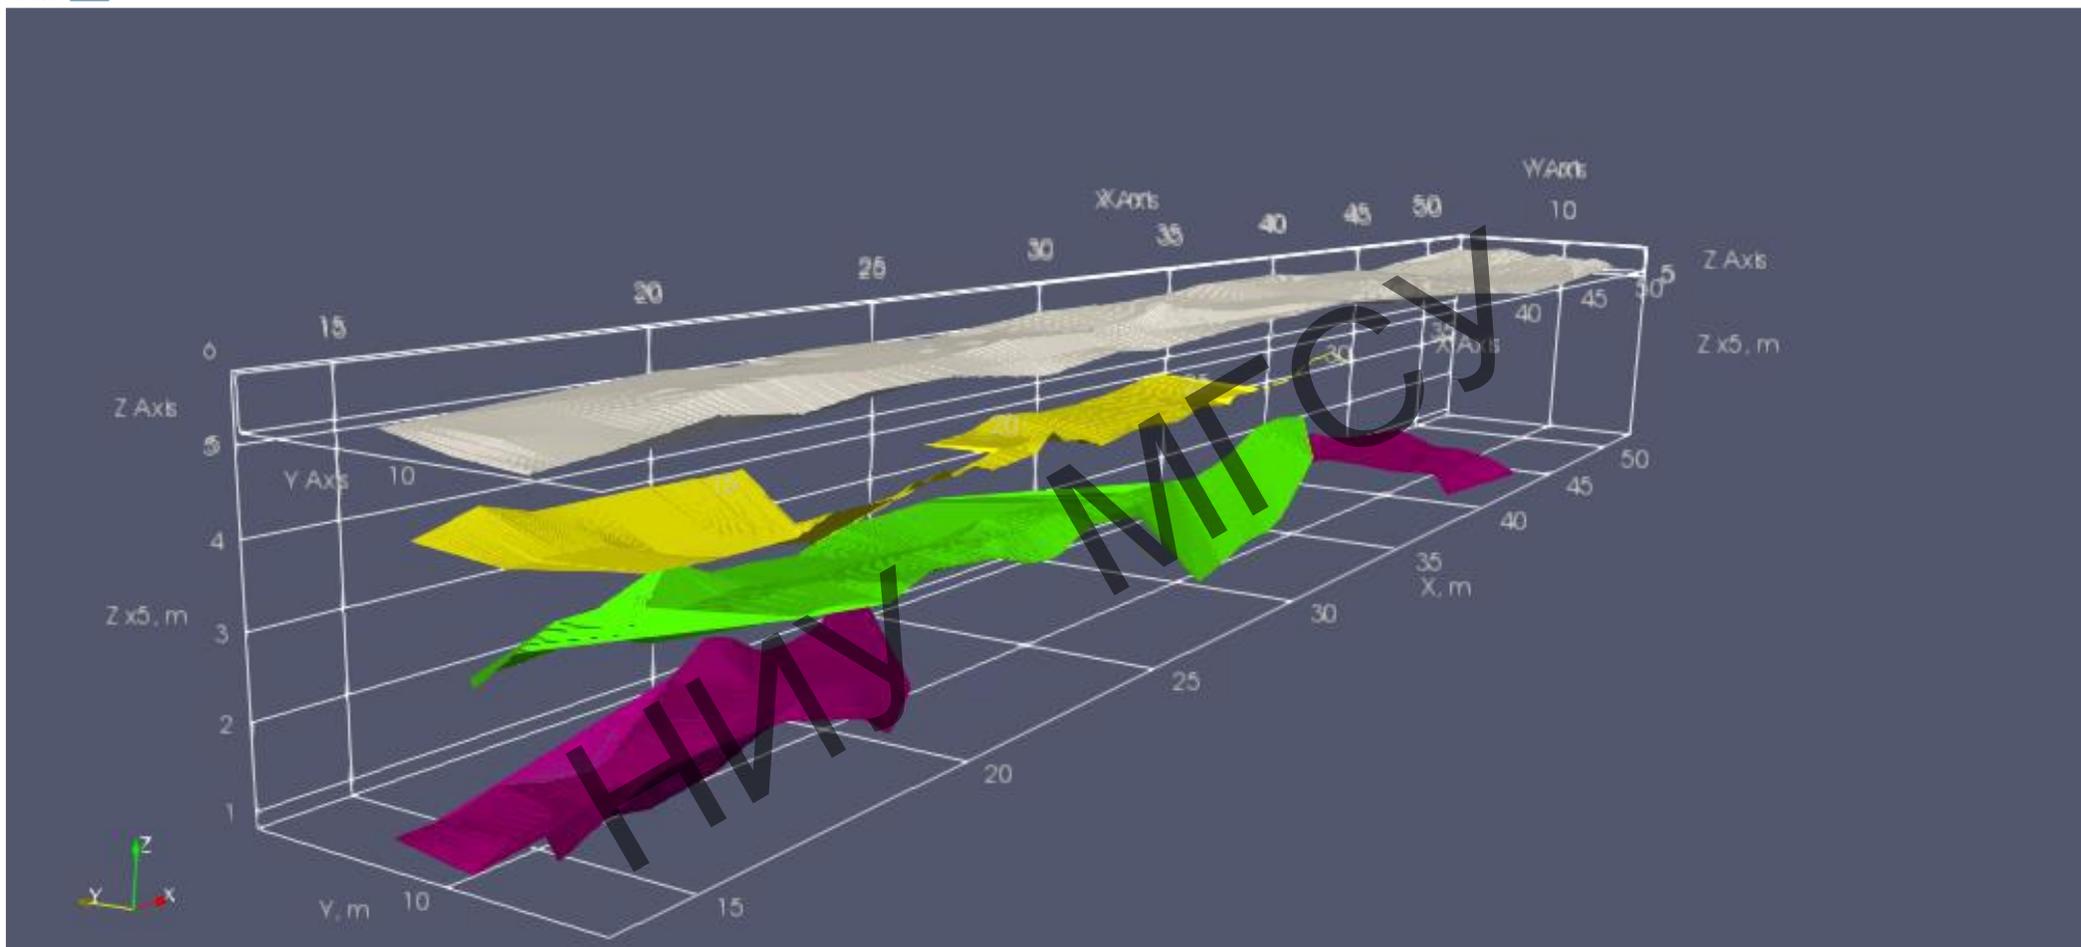
Трёхмерная визуализация выделяемых поверхностей внутренних границ в теле плиты. Фиолетовым цветом выделена поверхность первой границы, зелёным – поверхность второй границы, жёлтым — поверхность третьей границы, серым – поверхность подошвы плиты. Вертикальный масштаб по оси Z изменён в 5 раз для большей наглядности изображения

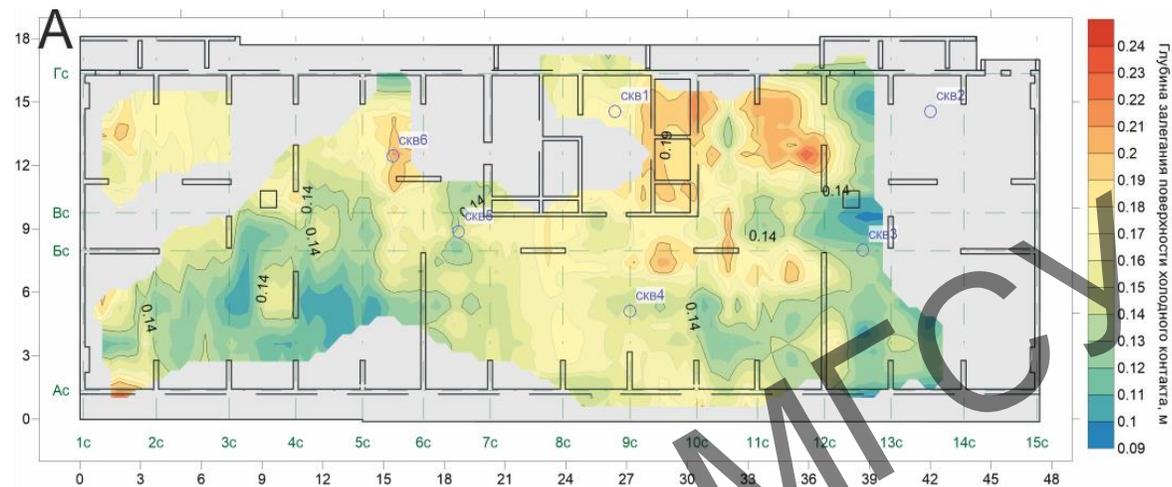
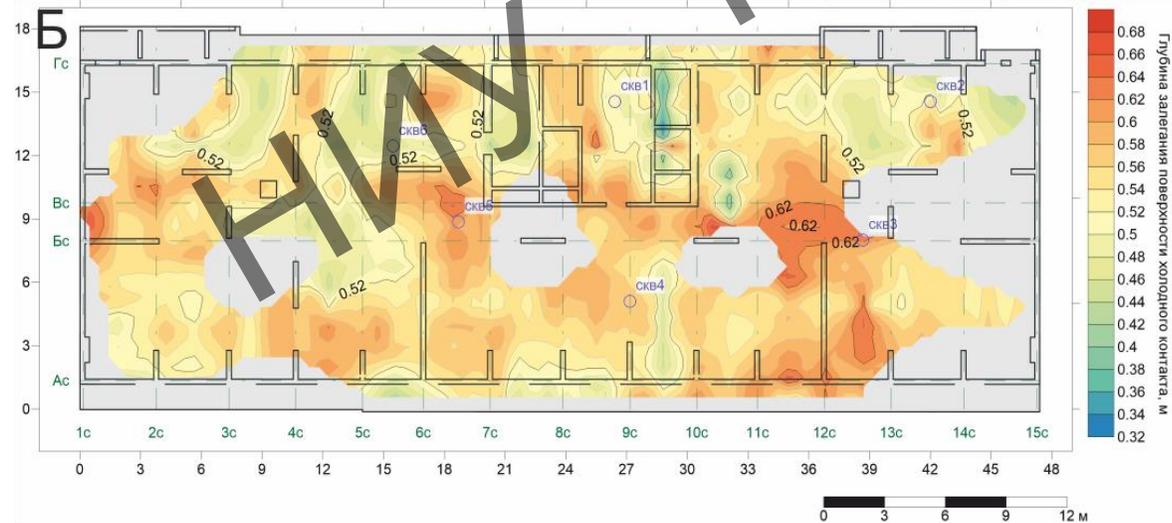
Карты глубин залегания поверхностей первого (А) и второго (Б) холодных контактов (независимые цветовые шкалы)

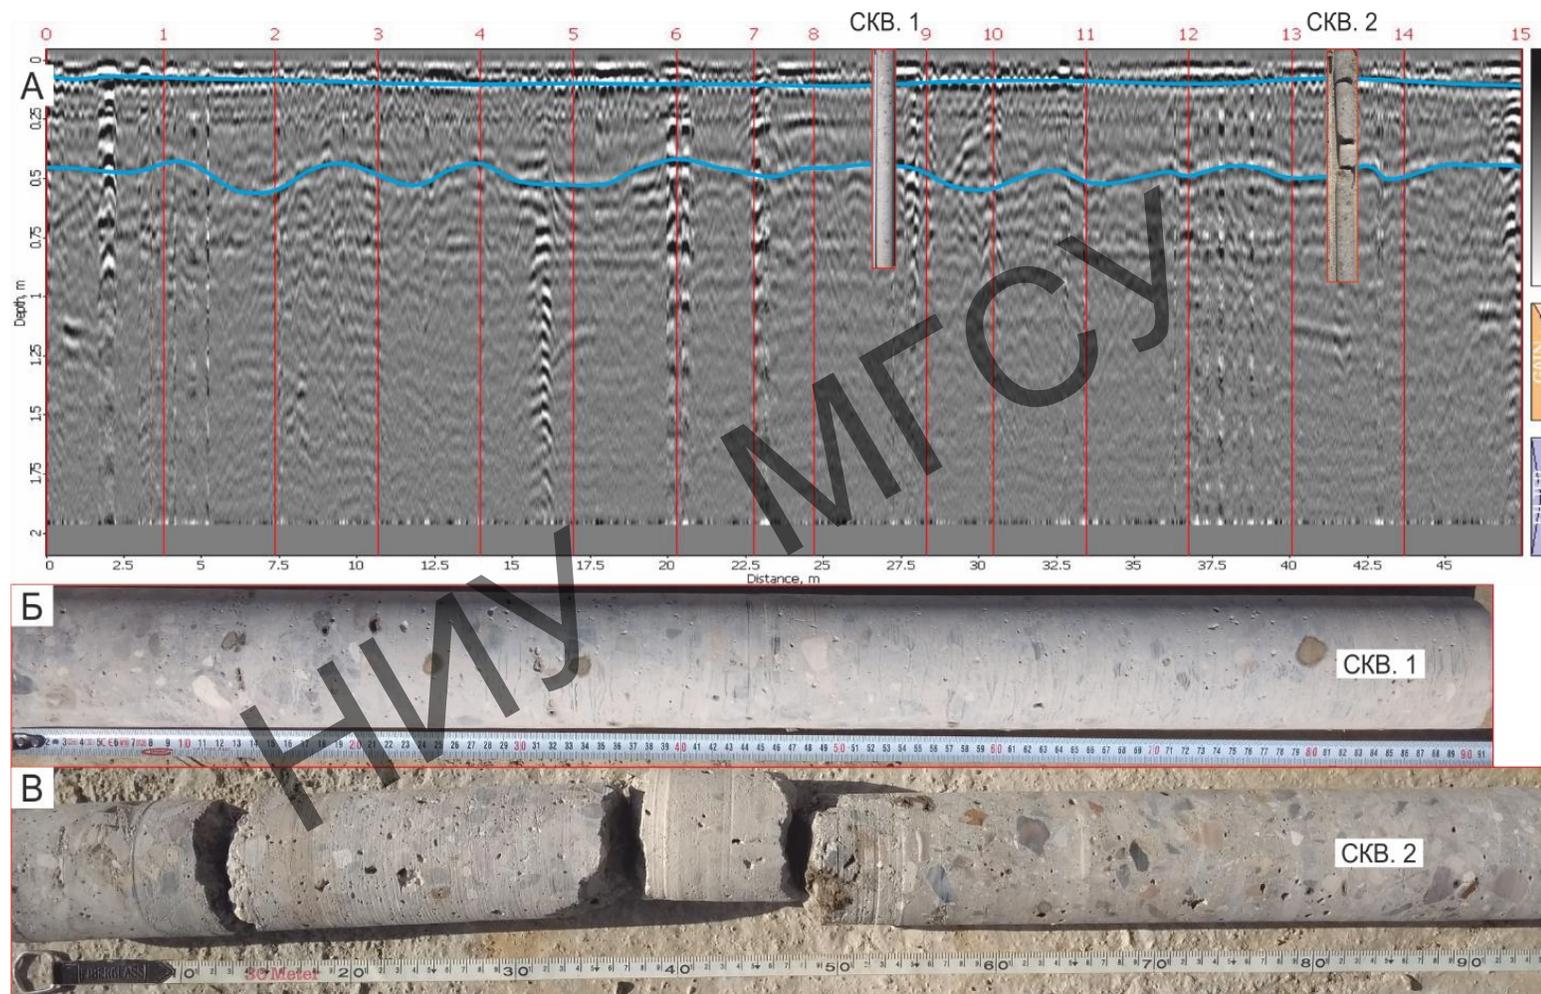
**Определение границ холодного контакта:**  
**А - интерпретированная радарограмма,**  
**Б — керн из скв. 1, В — керн из скв. 2**

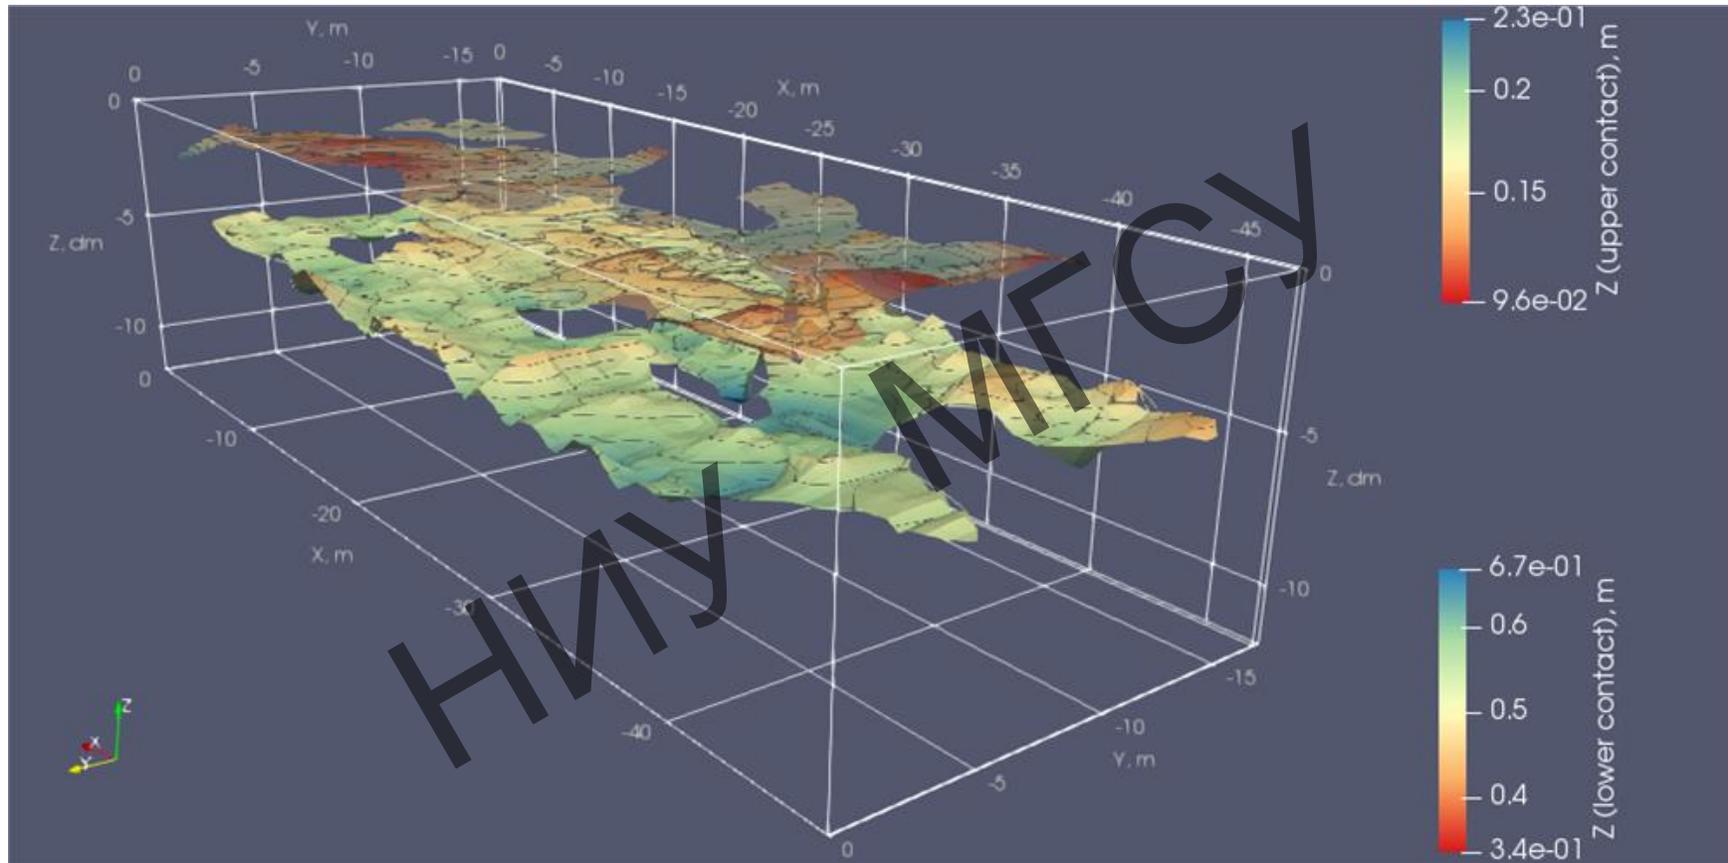
Трёхмерная визуализация результатов  
(граница образования холодных швов бетонирования)

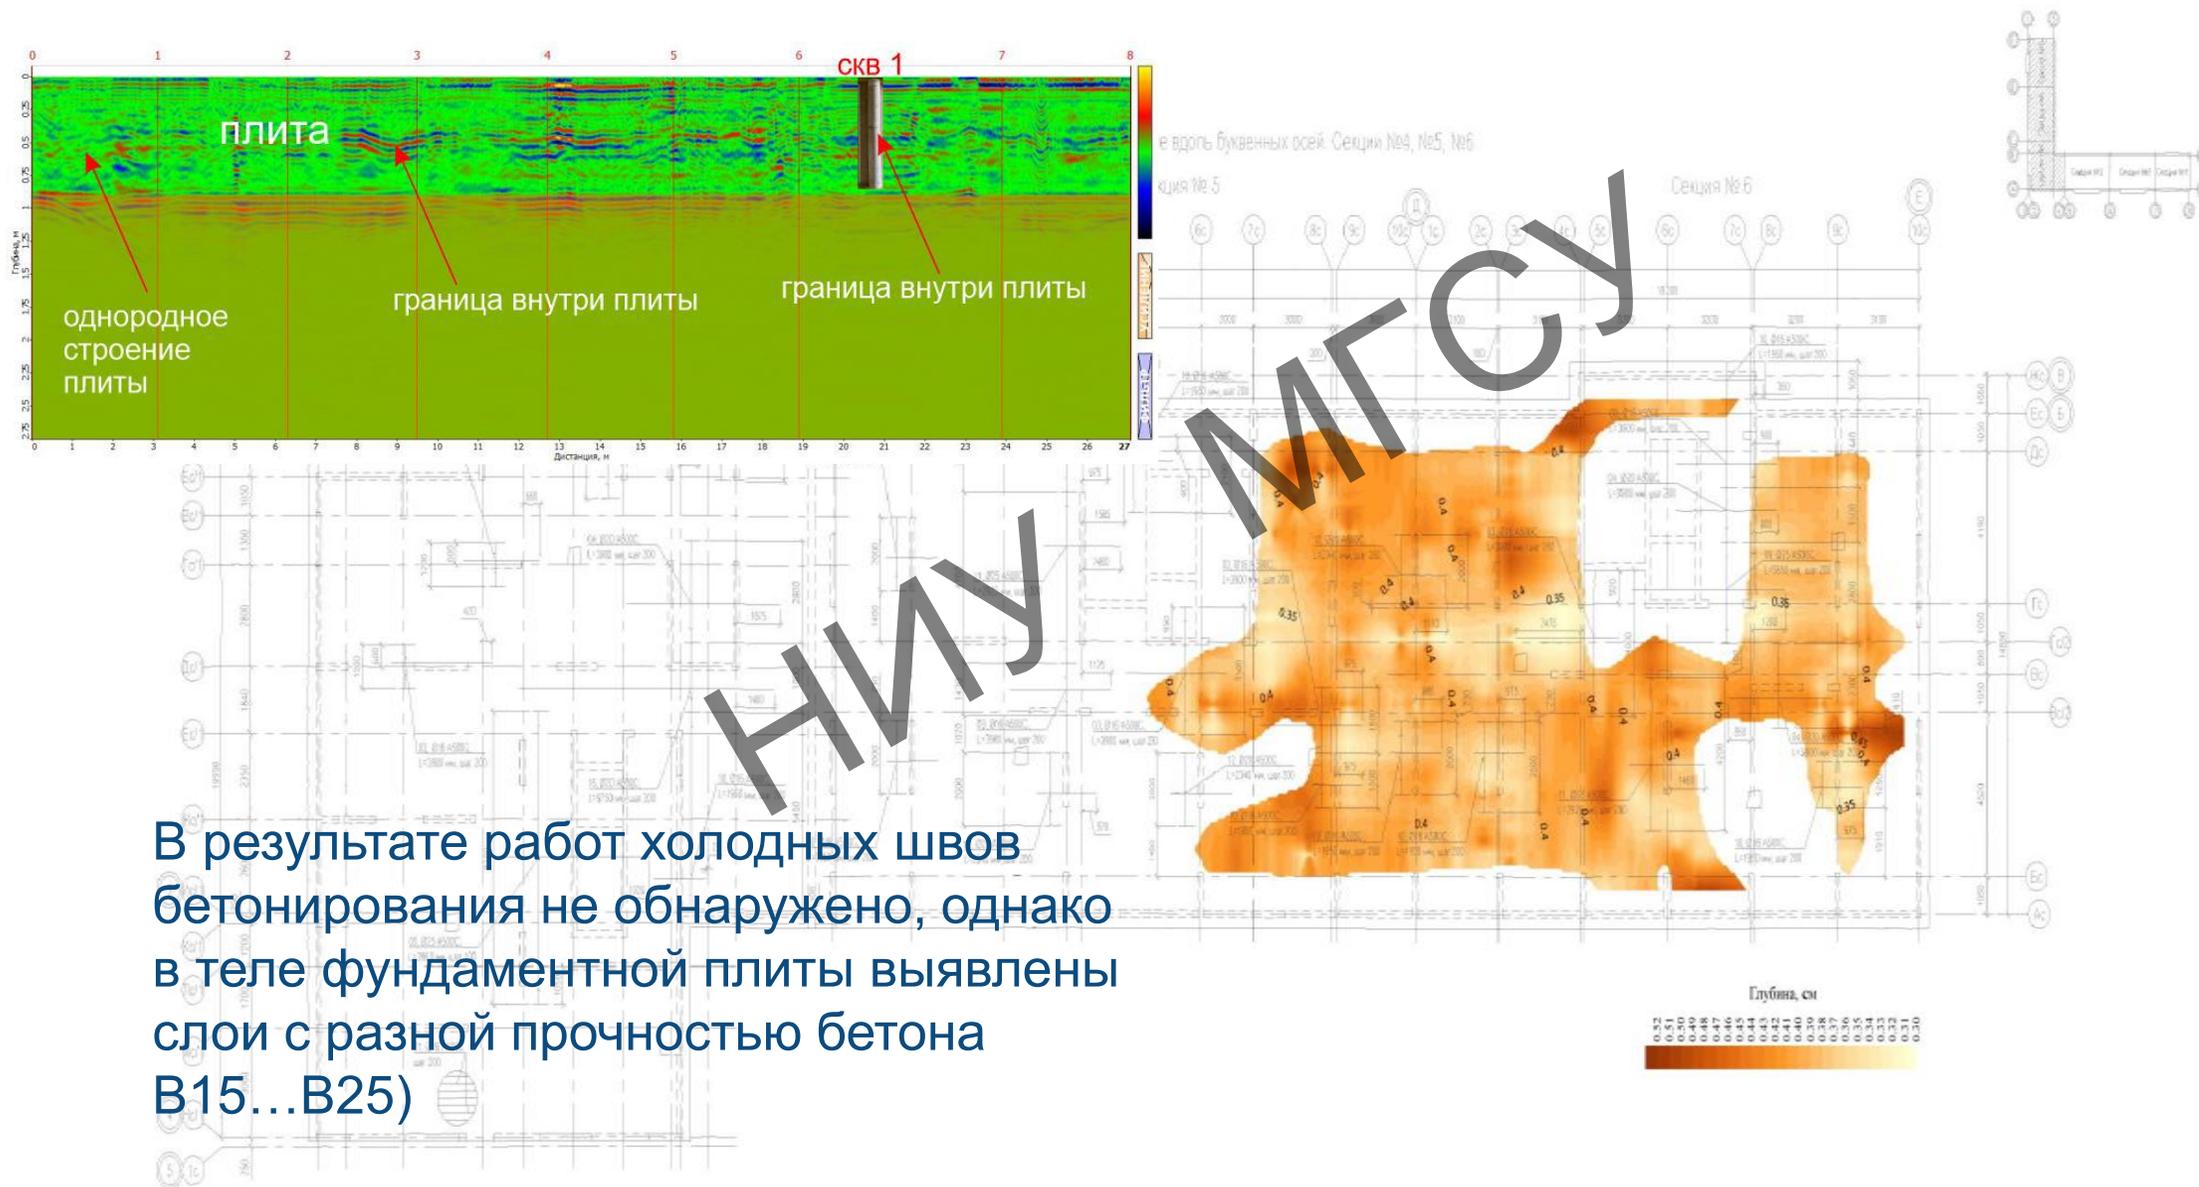
В результате работ холодных швов бетонирования не обнаружено, однако в теле фундаментной плиты выявлены слои с разной прочностью бетона (B15...B25)

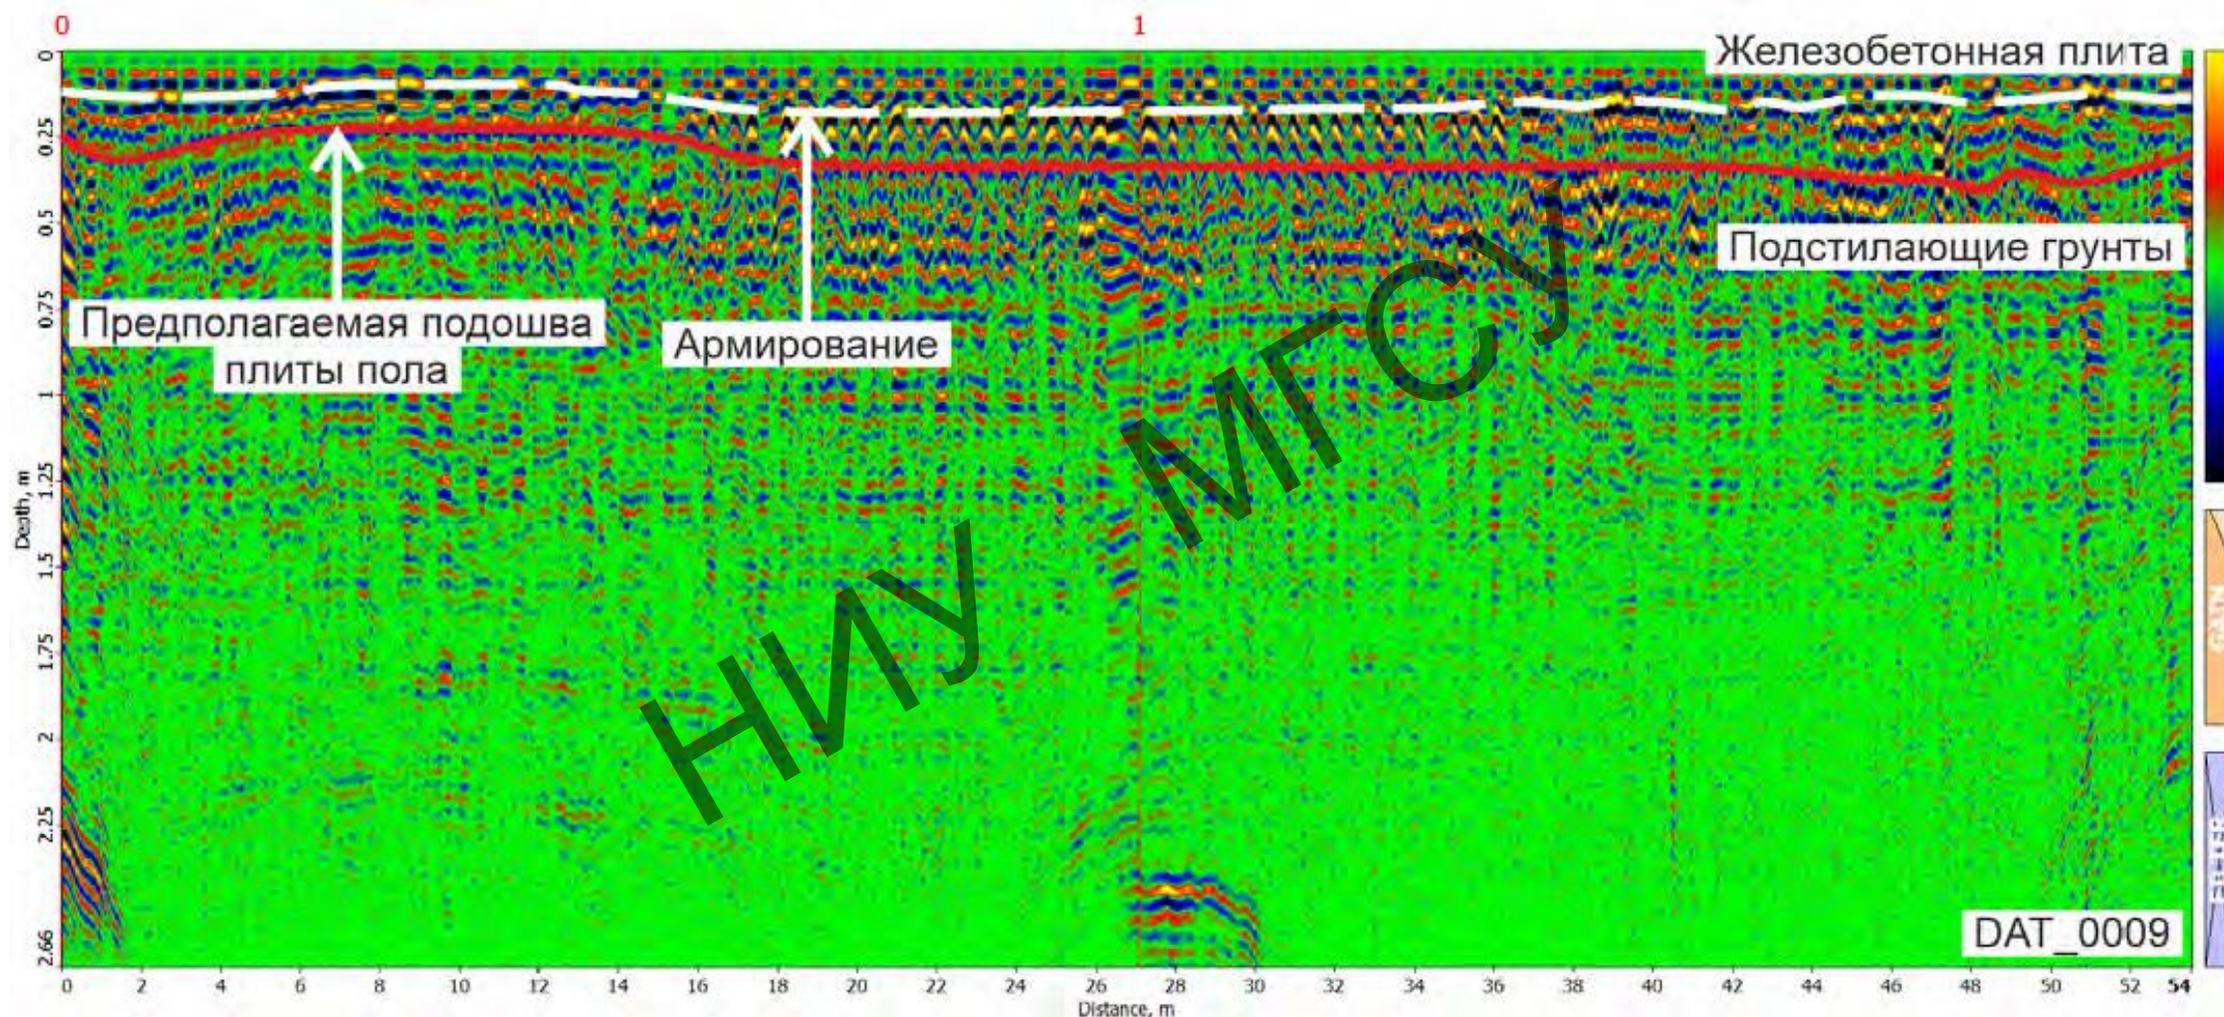
Интерпретация радарограммы на примере георадиолокационного профиля

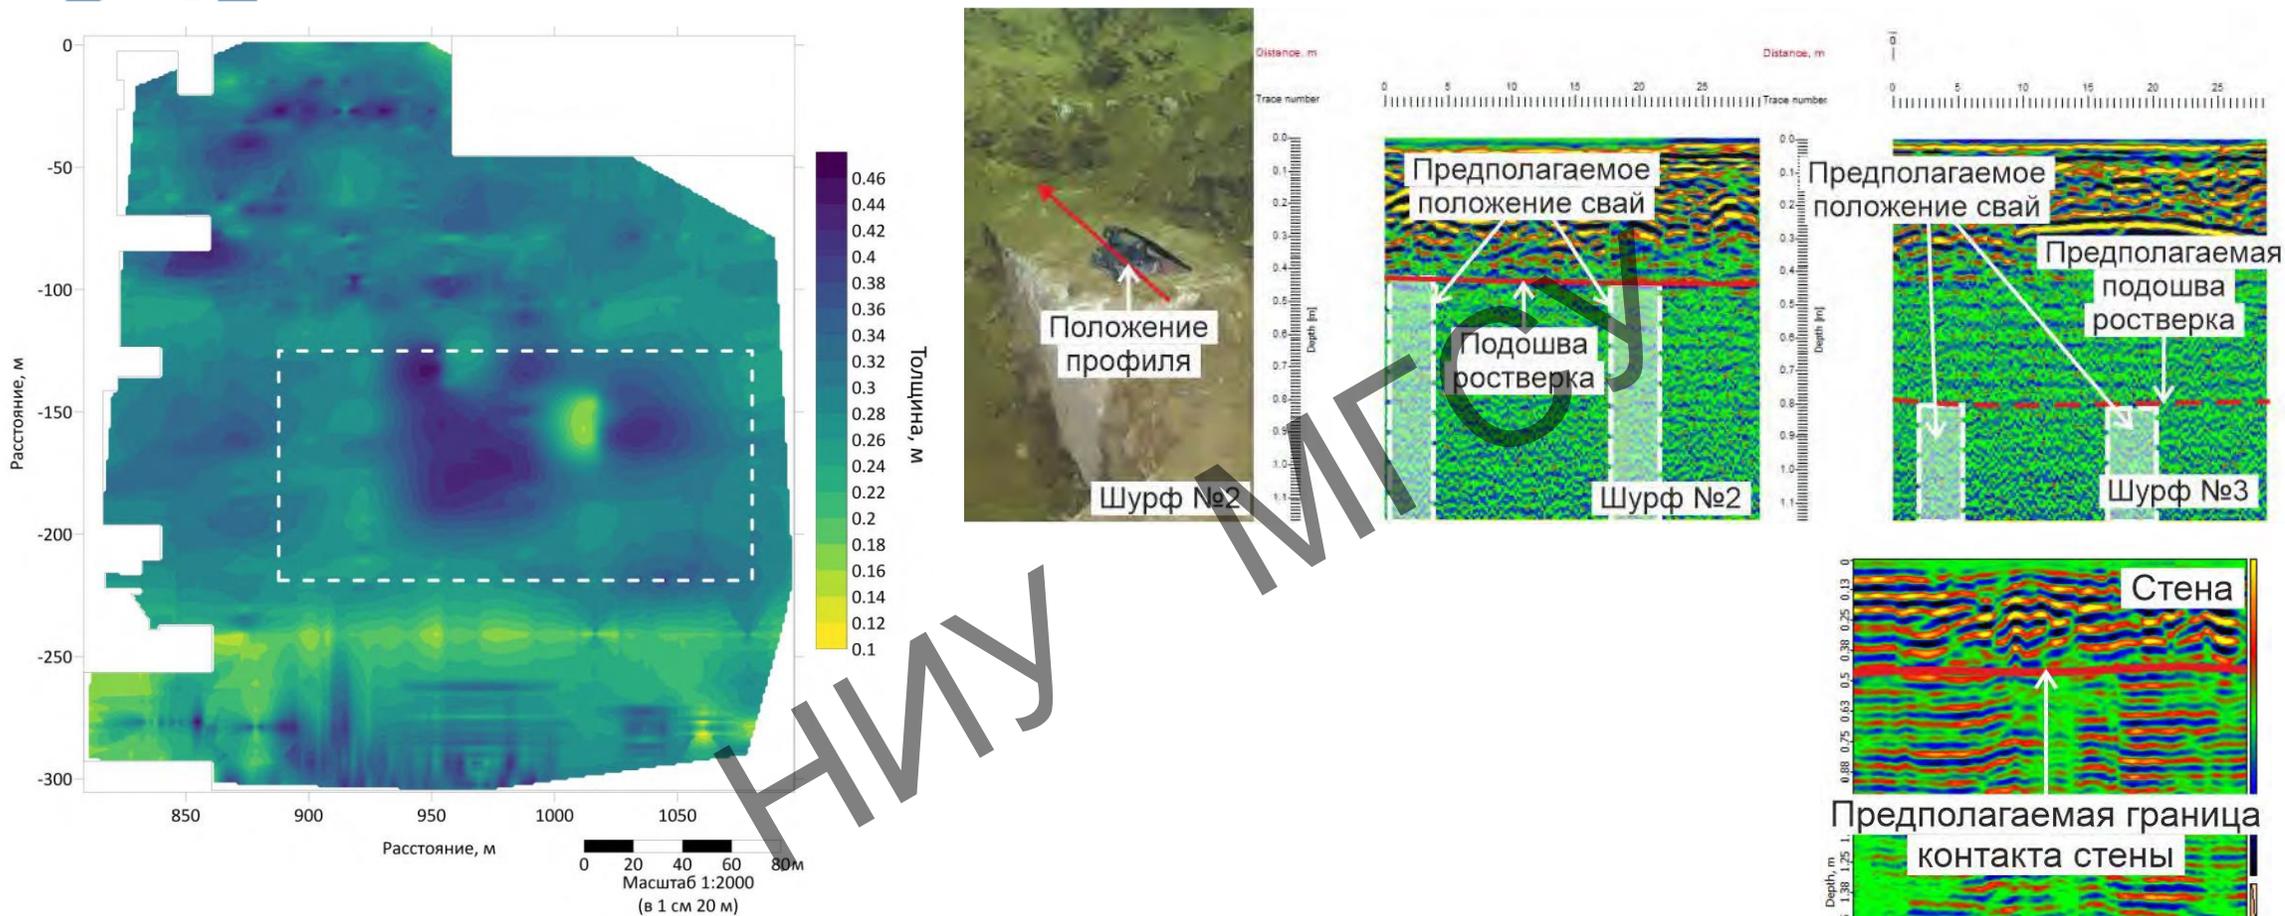
Карта толщин плит пола первого этажа, построенная по результатам интерпретации данных георадиолокации.

Белым пунктиром выделено положение подвального помещения в производственном цеху (блок 7) по данным георадиолокации
