НАЦИОНАЛЬНЫЙ ИССЛЕДОВАТЕЛЬСКИЙ  
МОСКОВСКИЙ ГОСУДАРСТВЕННЫЙ СТРОИТЕЛЬНЫЙ УНИВЕРСИТЕТ

# ГЕОФИЗИЧЕСКИЕ ИССЛЕДОВАНИЯ КОНСТРУКЦИЙ И ГРУНТОВ ОСНОВАНИЯ

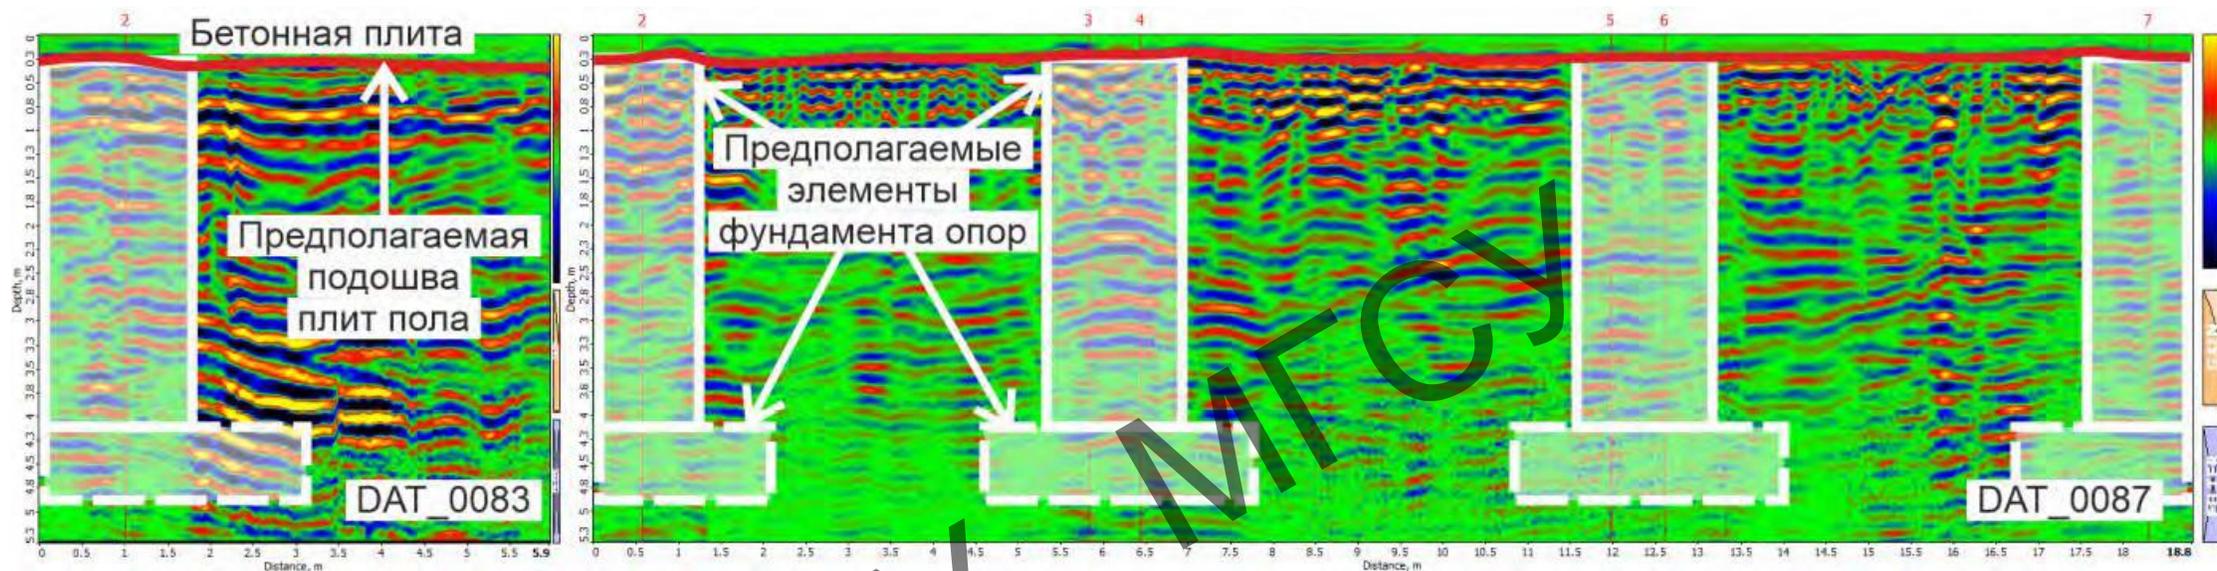
Пример интерпретации радарограмм выборочных исследований полов и фундаментов

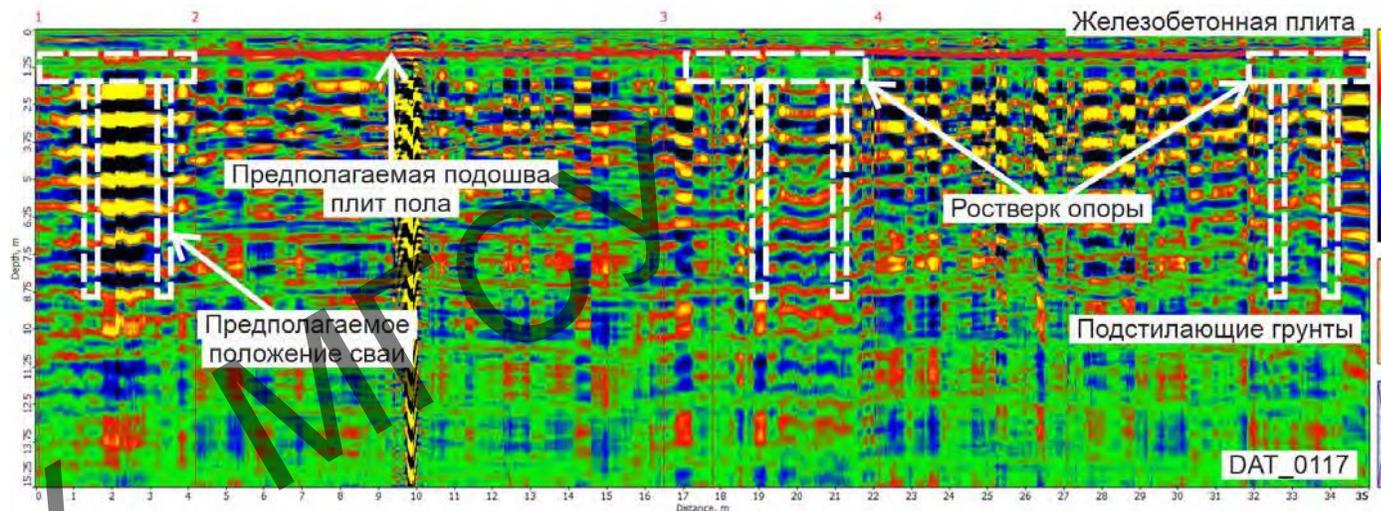
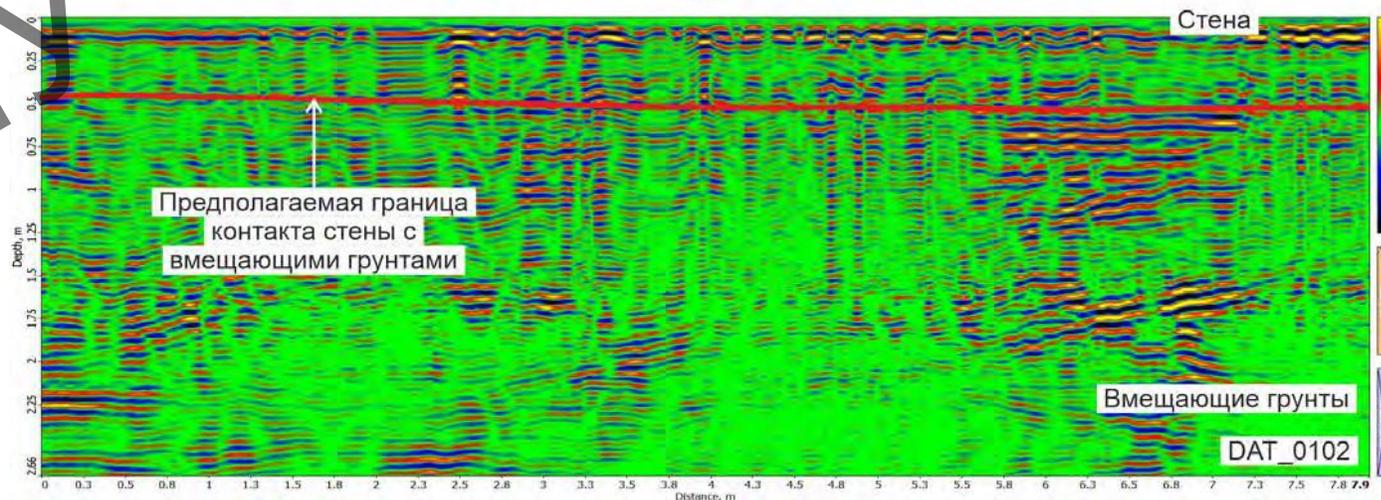
Вверху: пример выделения особенностей строения сооружений пола и основания несущих опор в подвальном помещении в осях Е-Т; 1-41 под производственным цехом (условный блок №7);  
внизу: пример интерпретации радарограммы, по профилю выполненному по стене подвального помещения

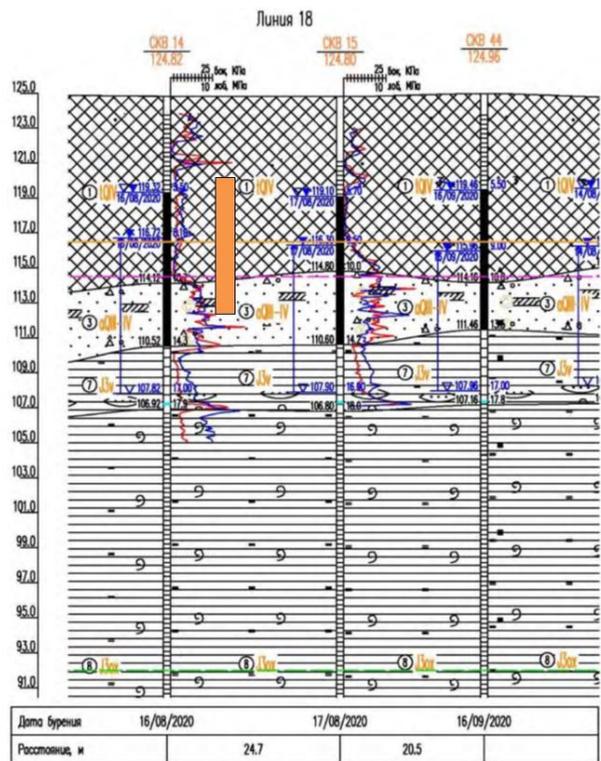
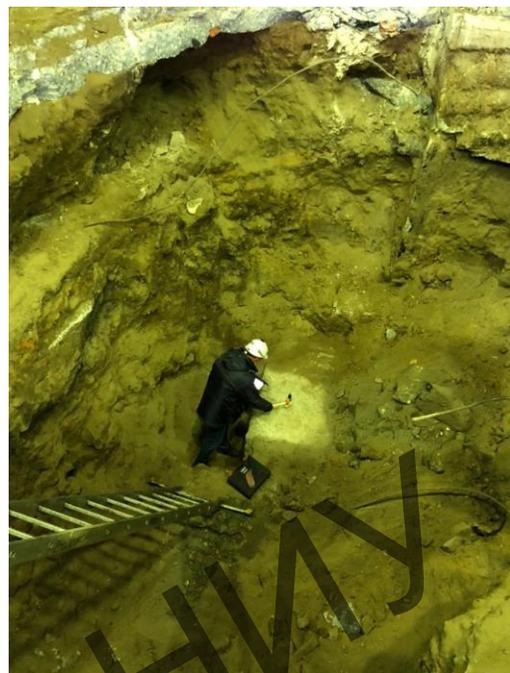
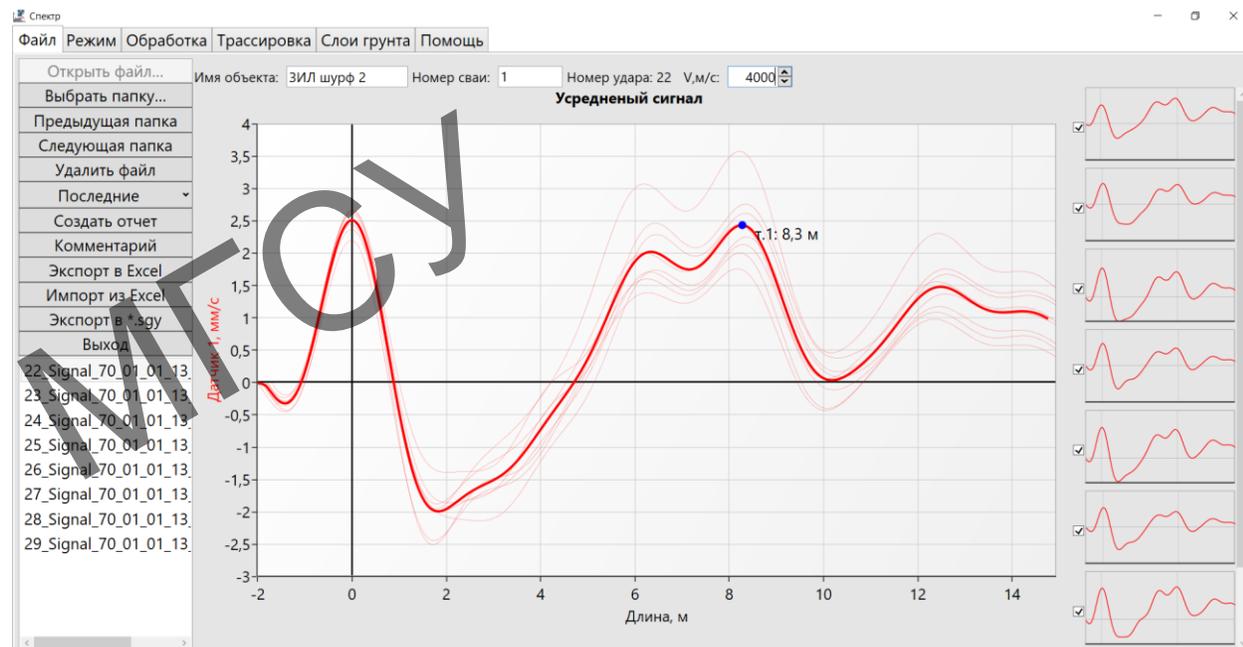
ИГ разрез с предположительным расположением свай по глубине

Сейсмоакустическое исследование свай

Примеры записей колебаний сейсмоакустического зондирования сваи 2.1

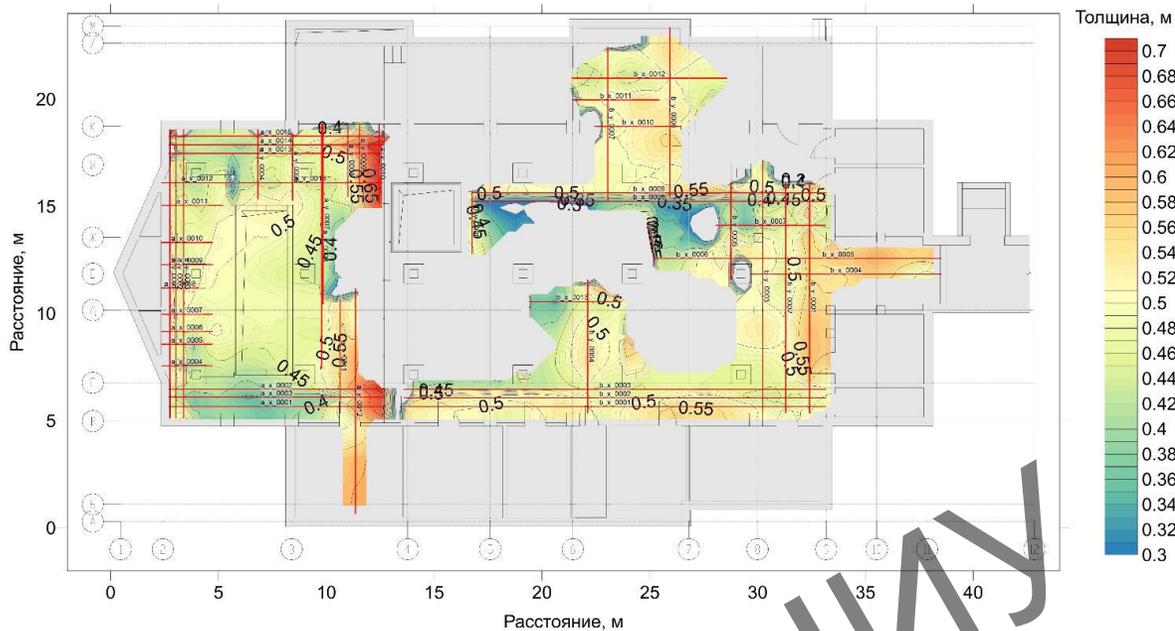
Карта толщин фундаментной плиты

- получена информация о геометрии фундаментной плиты и картировано положение пустот под её поверхностью;
- выделены зоны повышенного увлажнения, положение которых коррелирует с положением выделяемых пустот под фундаментной плитой

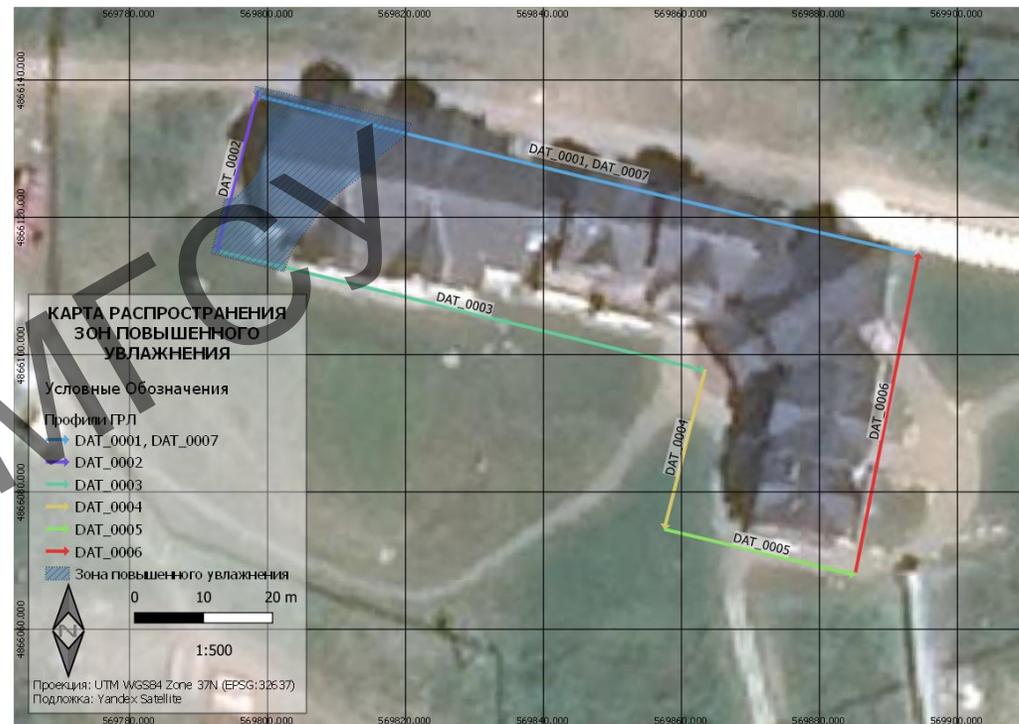
Карта распространения зон повышенного увлажнения

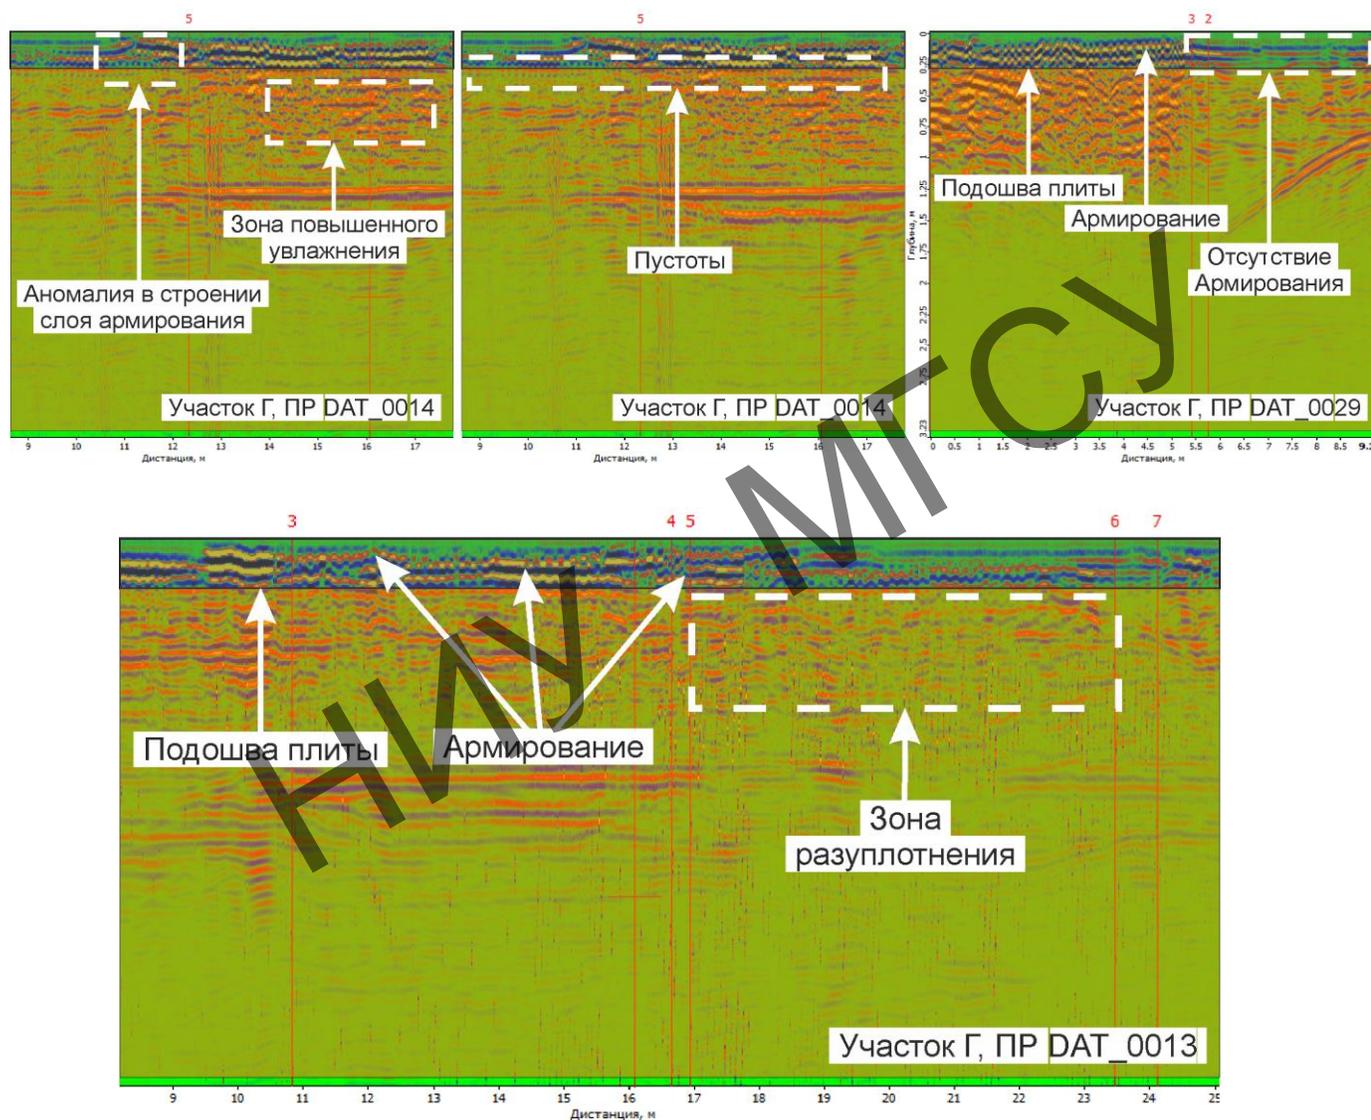
Примеры выделяемых основных элементов строения исследуемой среды и аномалий их строения

- отклонения в строении арматурного каркаса бетонной плиты (изменение глубины залегания данного слоя может достигать 10 см).
- пустоты под поверхностью плиты мощностью до 3 см, что было подтверждено при бурении контрольных скважин. Пустоты могут иметь толщину до 10 см, с размерами в плане 1...10 м.
- зоны повышенной увлажнённости, и области разуплотнения подстилающих грунтов размером от 1 м до 10 м, что также было подтверждено при бурении контрольных скважин.
- в большинстве обследованных фундаментов нарушений в строении грунтов не выявлено

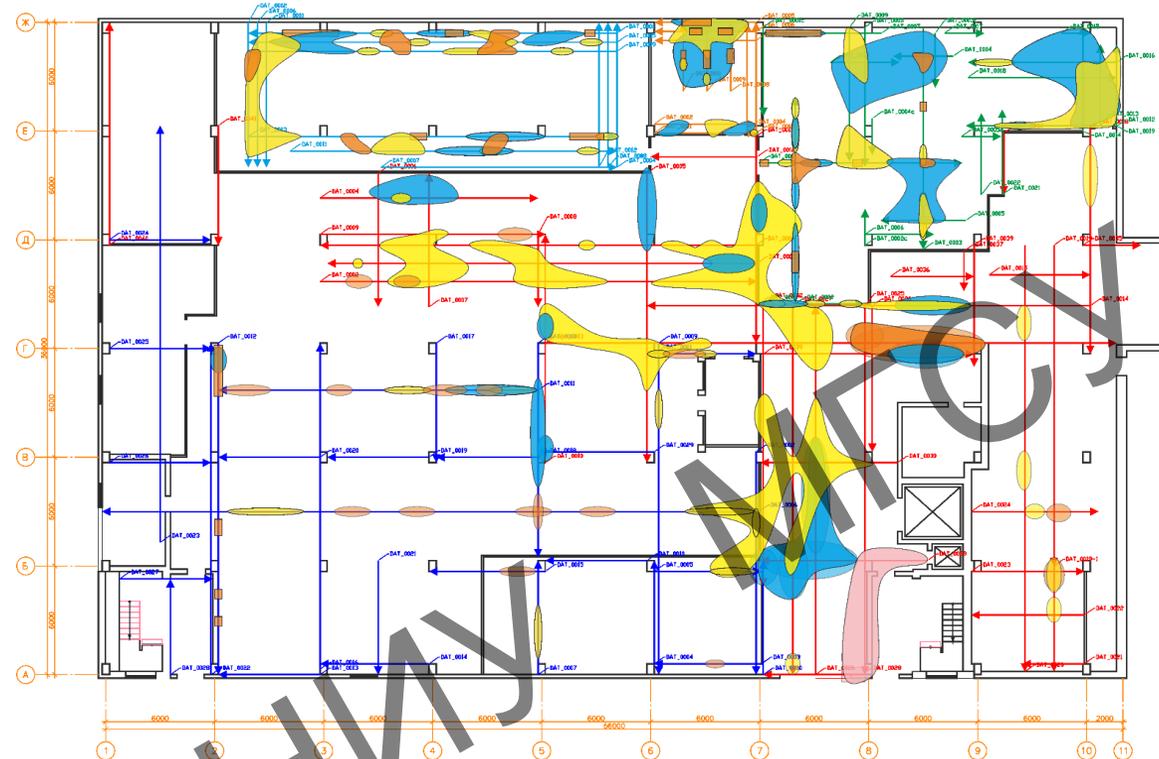
**Карта распространения аномальных зон под поверхностью плиты.**

Оранжевым цветом выделены пустоты.

Жёлтым цветом выделены разуплотнения в грунтах, подстилающих плиту.

Синим цветом выделены зоны повышенной увлажнённости.

Розовым цветом выделены зоны отсутствия арматуры.

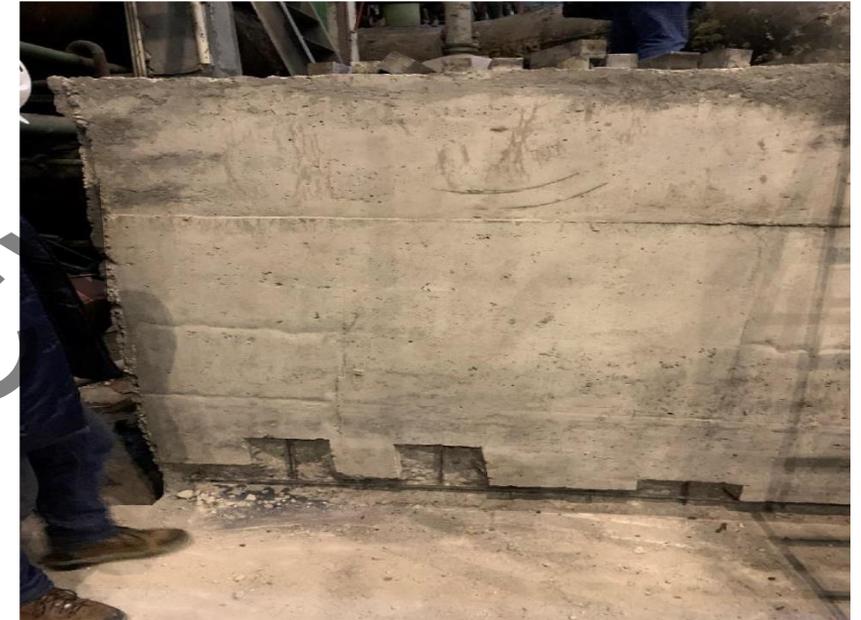
### В результате работ установлено:

- Кубы №1 и №3 имеют однородное и ненарушенное строение.
- В теле Куба №2 выделяются неоднородности, которые могут указывать на нарушение целостности внутренней структуры куба. Линейные размеры областей: по оси X – от 1 м до 1,5 м; по оси Y – до 1,5 м в интервале глубин от 0,6 м до 1,5 м.
- В теле Куба №2 в интервале глубин от 0,75 м до 1 м выделяется неровная протяженная граница, которая может являться холодным швом, что было подтверждено при бурении образцов-кернов.

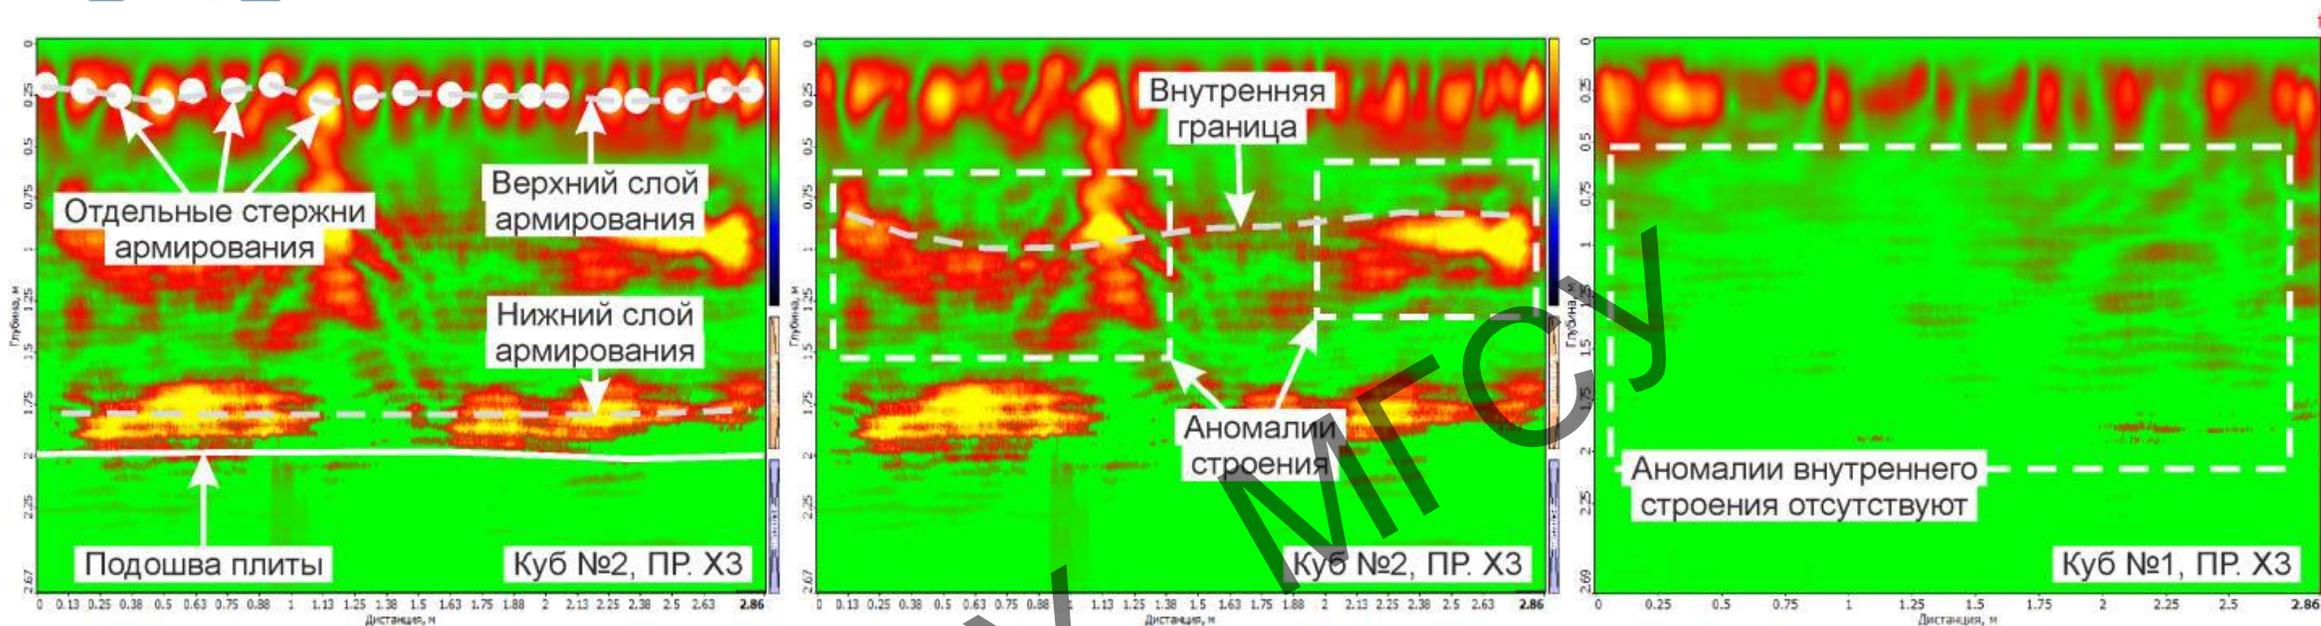
Куб №1. Профили в X-поляризации

Куб №2. Профили в X-поляризации

Куб №3. Профили в X-поляризации

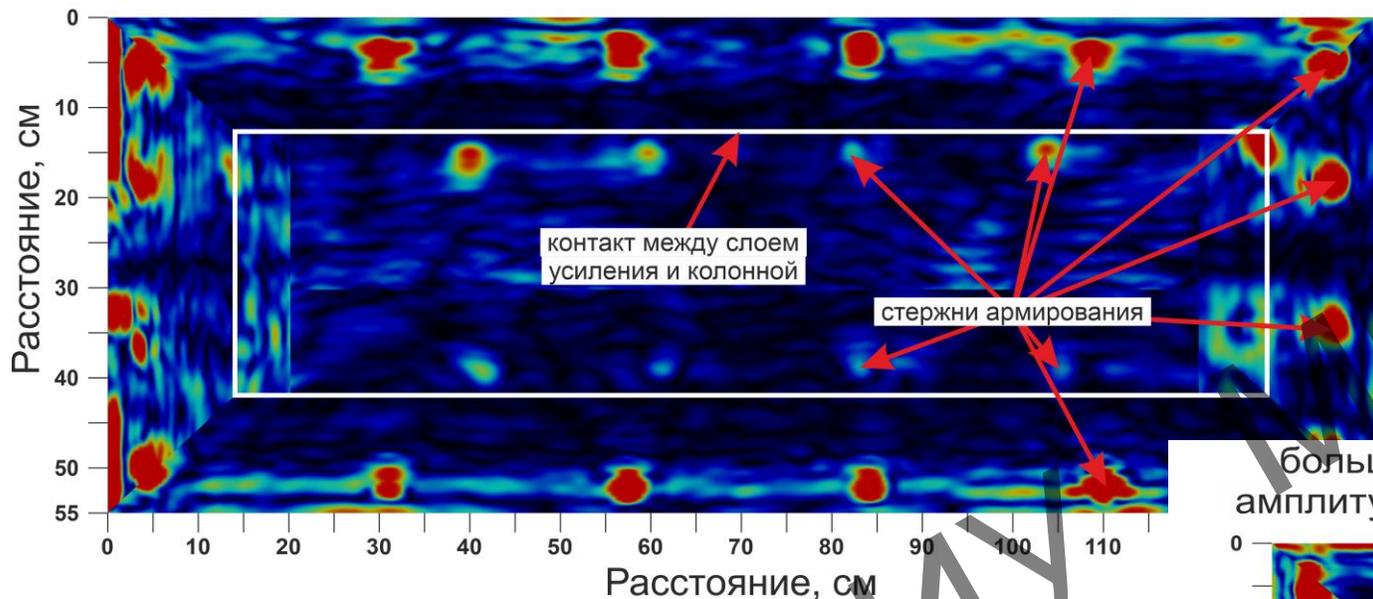
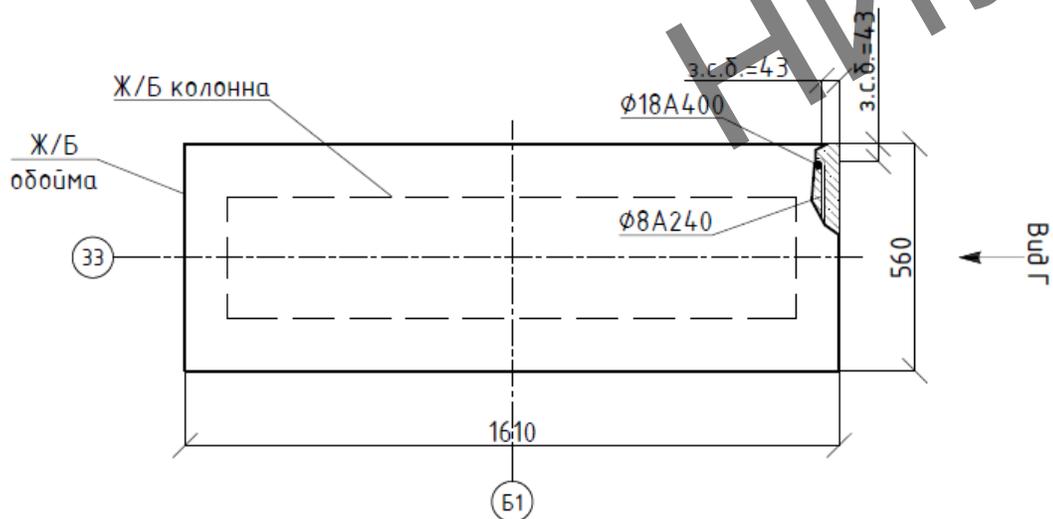
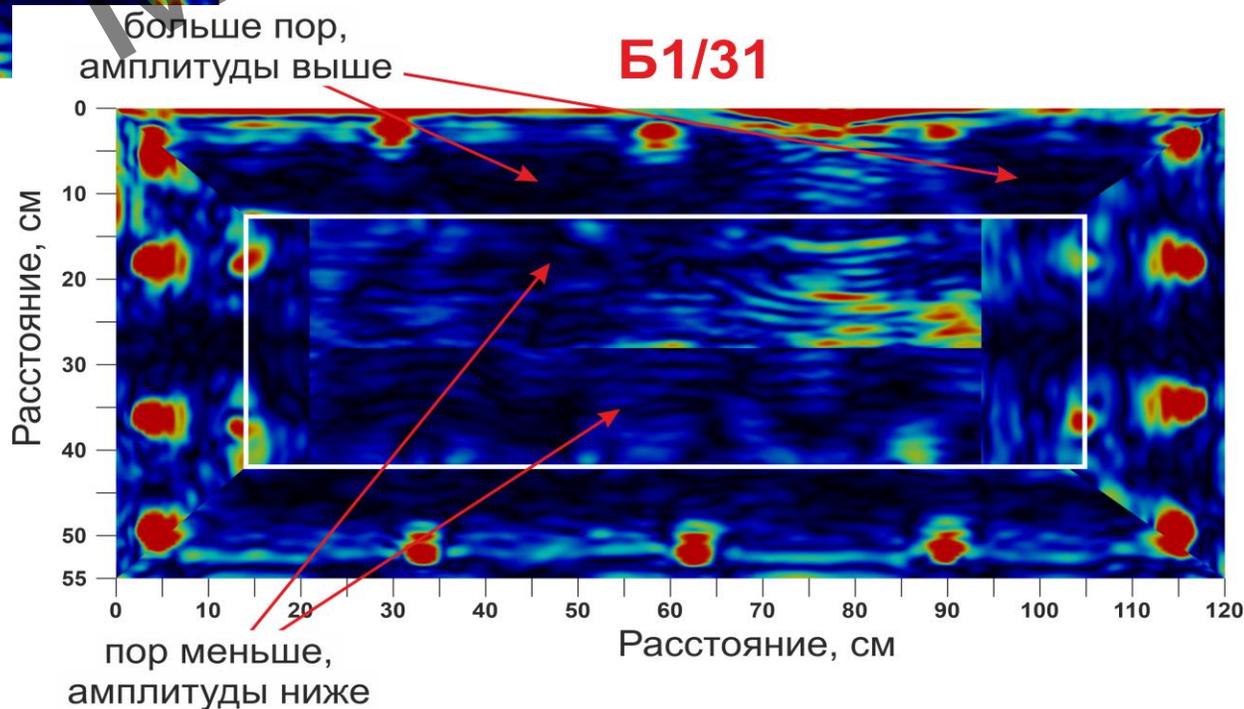
## A1/31

- определяется граница контакта между железобетонными конструкциями усиления и телом монолитной железобетонной колонны;
- определяется положение индивидуальных стержней армирования на глубинах до 5 см для конструкций усиления и на глубинах до 17 см для монолитной железобетонной колонны
- определяется положение индивидуальных стержней армирования, установленных с шагом 25 см;
- на глубинах до 2 см встречаются протяжённые оси синфазности отражённых волн, что указывает на отслоение рубашки усиления;
- по изменению волновой картины (относительному увеличению амплитуд электромагнитных волн) выделяются области, которые могут быть связаны с повышенной кавернозностью среды;
- на границе контакта между конструкциями усиления и телом монолитной железобетонной колонны нет волновой картины, которая могла бы указывать на наличие штраб для включения в совместную работу «старого» бетона и «нового».

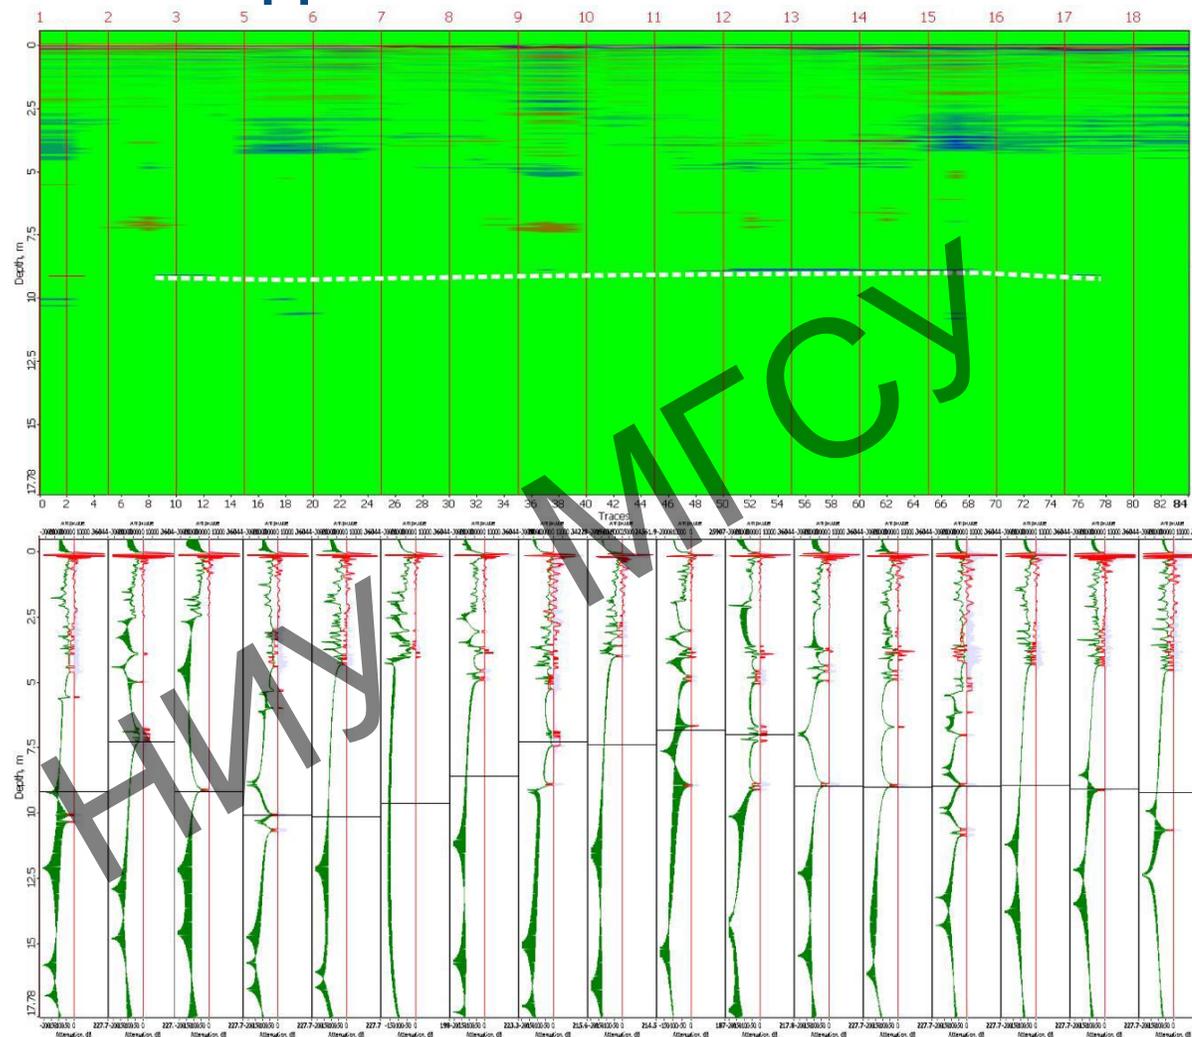
Результаты геофизических исследований, выполненных методом георадиолокационного зондирования вдоль профиля по кромке подпорной стены. Пунктиром выделено предполагаемое положение подошвы основания стены

- Определено внутреннее строение подпорной стены
- Определено отсутствие свай
- Определено отсутствие возможных дефектов бетонирования (холодных швов)
- Определены предполагаемые глубины залегания низа подошвы подпорной стены

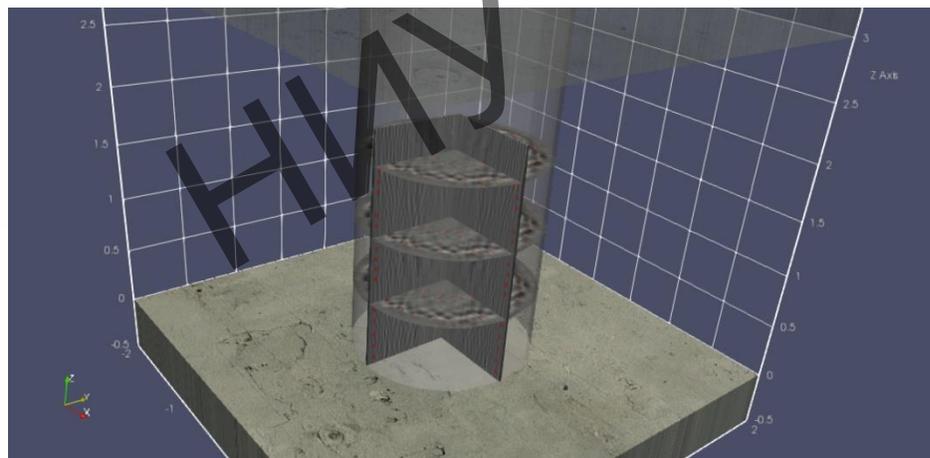
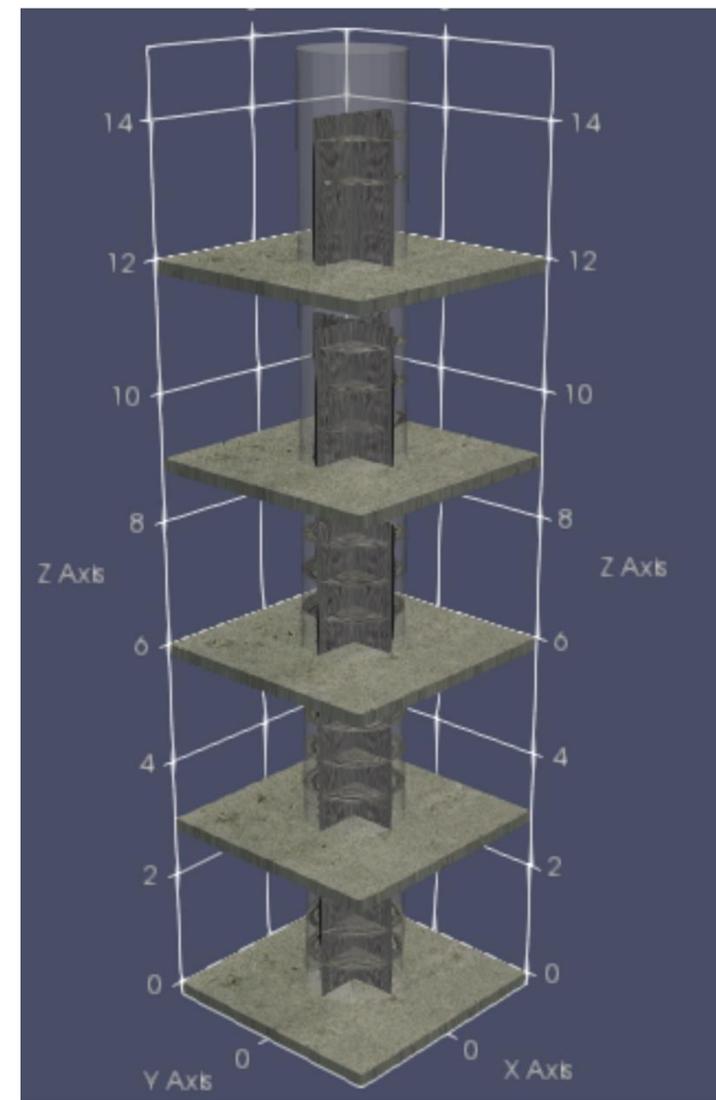
Результаты геофизических исследований, выполненных методом георадиолокационного зондирования. Построены слайсы на разных высотах и этажах. Определен внутренний армокаркас и зоны дефектов бетонирования.

- Определено внутреннее строение колонн
- Обнаружен внутренний ряд армирования
- Определено отсутствие возможных дефектов бетонирования (холодных швов)
- Отмечены дефекты бетонирования в виде каверн
- Установлен неравномерный защитный слой бетона

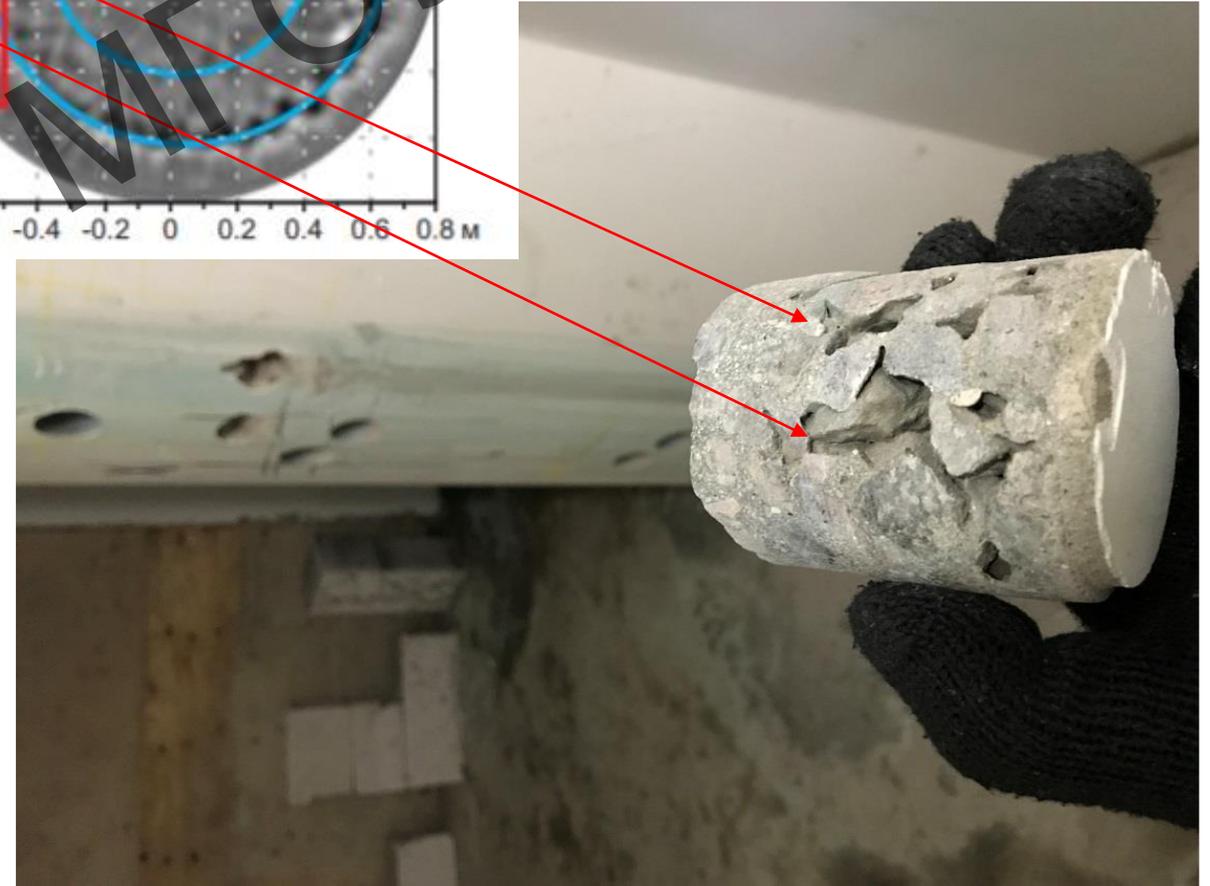
Внутренние дефекты бетонирования

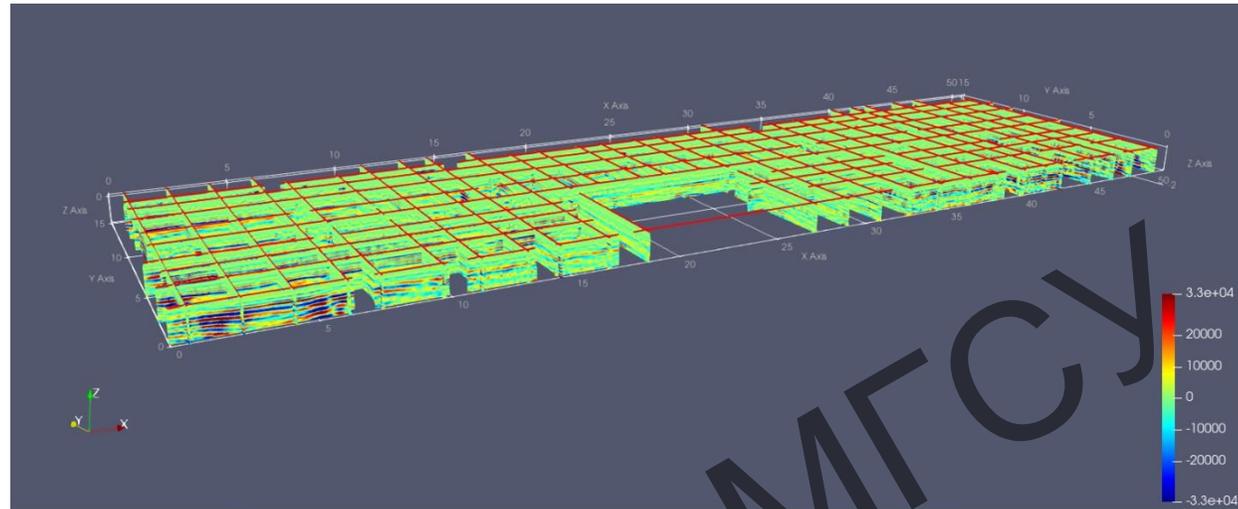
Срез нормированных кумулятивных амплитуд для диапазона глубин 1.3 - 4.5 м

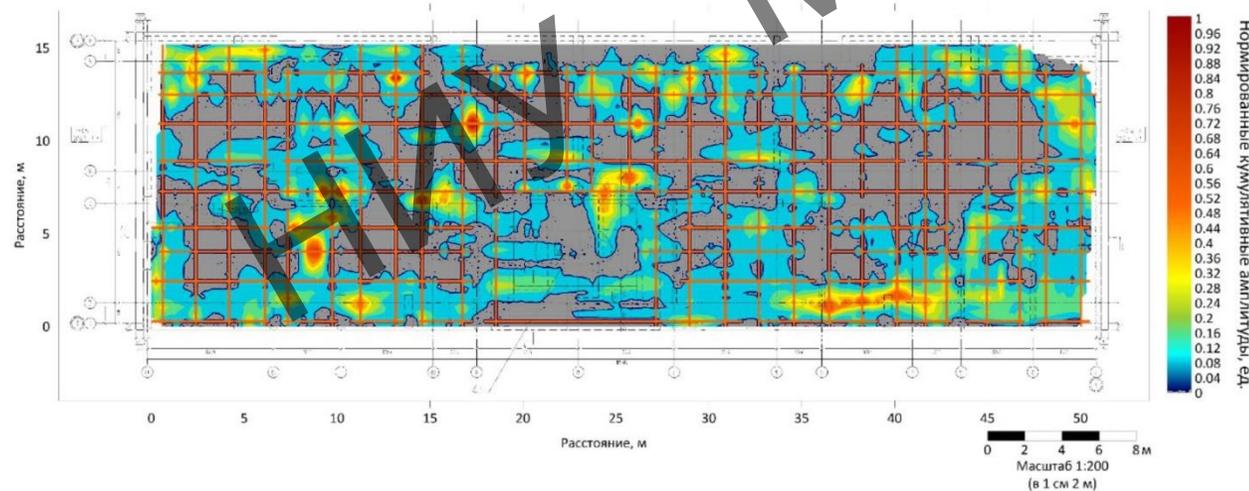
Результаты геофизических исследований, выполненных методом георадиолокационного зондирования по системе профилей. Построена карта увлажнения под плитой.

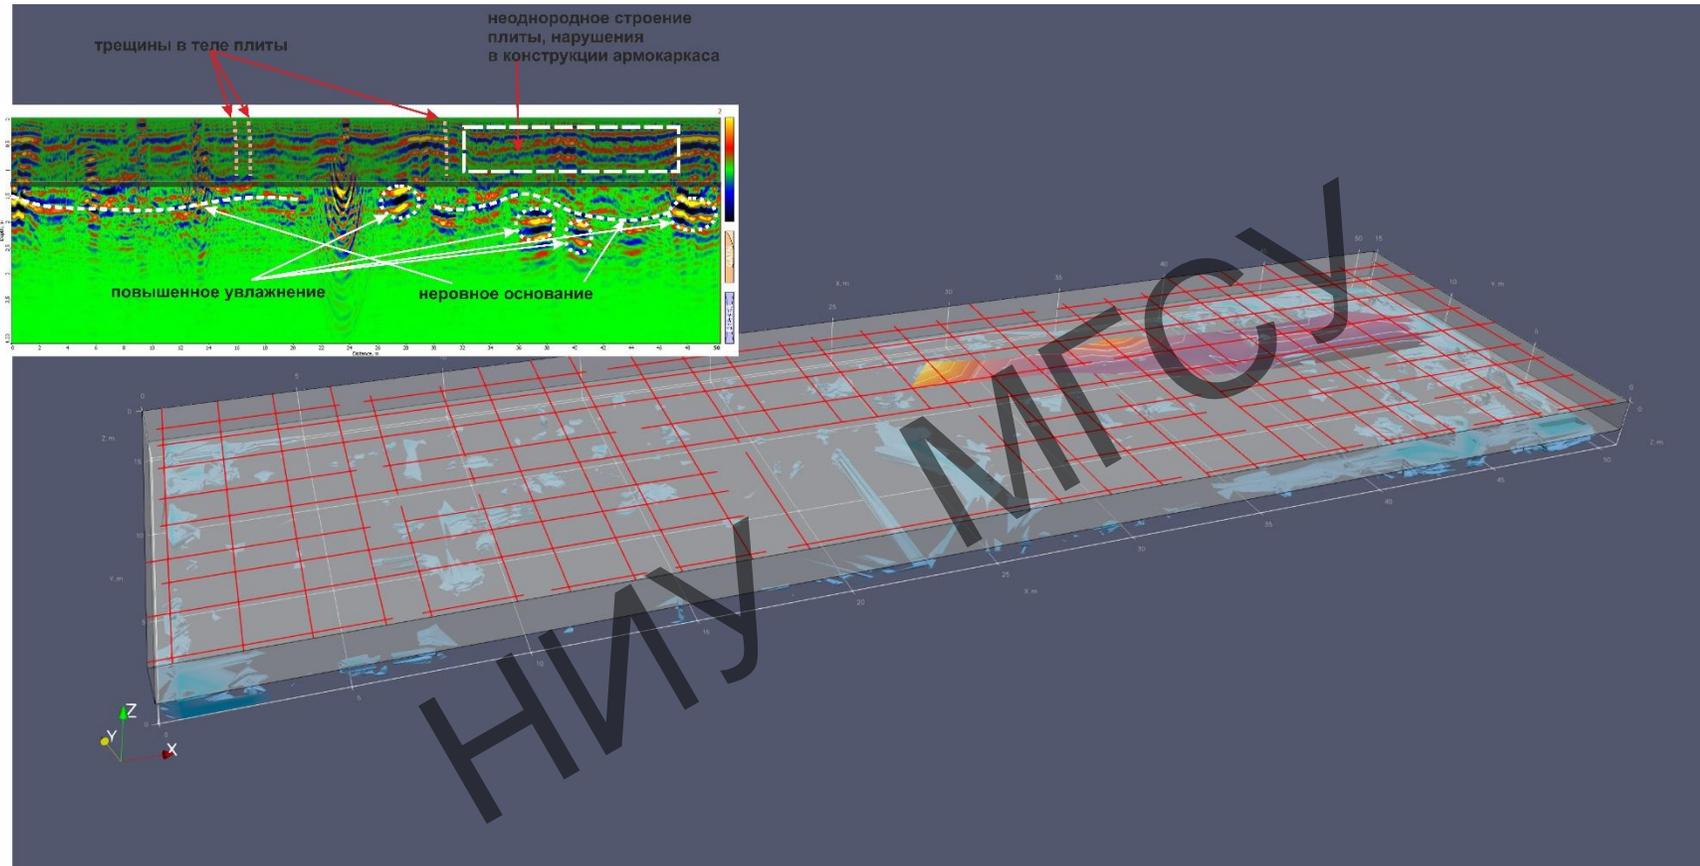
Результаты геофизических исследований, выполненных методом георадиолокационного зондирования по системе профилей. Построена 3D модель зон повышенного увлажнения и зоны разуплотнения.
